**1.- IDENTIFICACIÓN DE LA ZONA**

| REGIÓN | COMUNA | N° REGISTRO | DENOMINACIÓN |
|---|---|---|---|
| Metropolitana | Providencia | ZCH_13 | Conjunto de Viviendas |

Conjunto emplazado en la vereda sur completa de la calle Tomás Andrews, desde Ramón Carnicer hasta Vicuña Mackenna.  
 Numeración por calle Tomás Andrews (acera sur): 009-015-025-037-039-045-055-059-067-071-081-085.

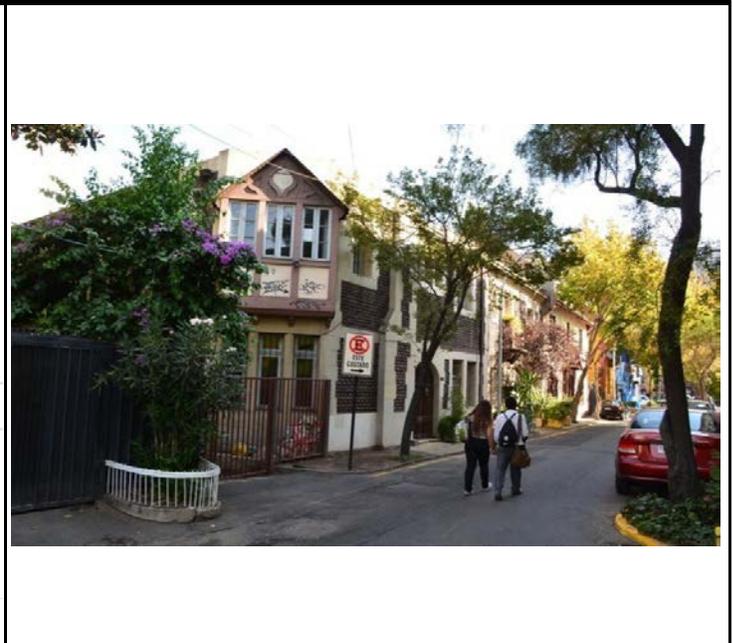
**3.- FOTOGRAFÍA DE LA ZONA**

Corresponde a un conjunto habitacional representativo de la clase media-alta en su origen, compuesto por nueve inmuebles con variadas tipologías. Se emplazan en la vereda sur completa de la calle Tomás Andrews, desde Ramón Carnicer hasta Vicuña Mackenna, dándole un aspecto característico y especial a la zona.

| TIPOLOGÍA PREDOMINANTE | | | | | | |
|---|---|---|---|---|---|---|
| Se percibe entorno en un buen estado de conservación con alteraciones por la modificación de uso, que armónicamente han logrado conservar el carácter de barrio creado desde un origen. | | | | | | |

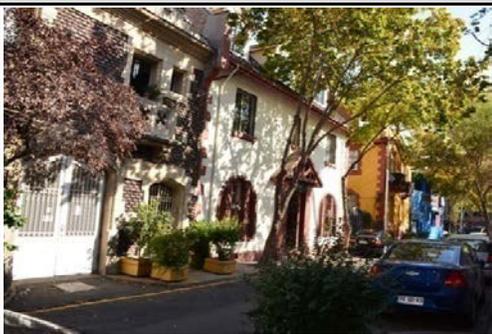
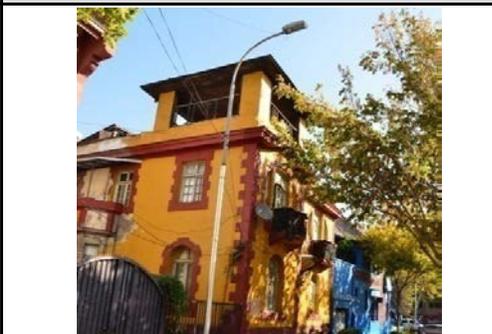
| FOTOGRAFÍA 1 | FOTOGRAFÍA 2 | DETALLE CONSTRUCTIVO |

- Conjunto destinado originalmente a uso residencial, de arquitectura ecléctica, bajo el diseño urbano de "ciudad jardín". Conformado por nueve viviendas, se emplazan en la cabeza de la manzana. Se perciben diversas morfologías, primando la fachada continua y la utilización en su mayoría de la totalidad de la superficie del predio.

- Las fachadas y volúmenes contribuyen a la modernización y embellecimiento de la calle, generando un armónico emplazamiento, con ritmo y proporción de vacíos y llenos. Resaltando dentro de sus características arquitectónicas, cuerpos salientes como balcones, ménsulas, cornisas, pórticos, zaguanes, miradores, arcos, coronas decorativas en tímpanos, etc.

- Se recomienda evitar alteraciones que deterioren sus características formales, manteniendo todos los elementos originales en sus fachadas como texturas, materialidad y ornamentos, con el fin de no afectar su tipología. Evitar la instalación de parabólicas o antenas y la canalización de ductos y cables por fachadas.

- Respecto a la estrategia de crecimiento, esta es recomendable en altura, en caso de existir antejardín generar un retranqueo hacia la fachada con el nuevo volumen de dos metros. Si no tiene antejardín el nuevo volumen debe respetar la línea de antejardín proyectada, contemplando un diseño que dialogue armónicamente con la construcción existente.

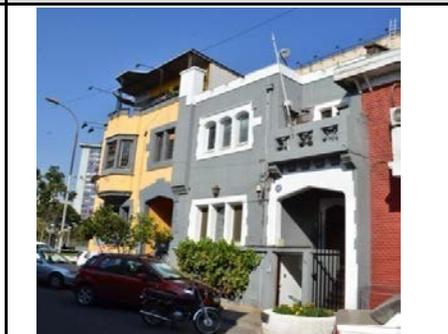
| TIPOLOGÍA PREDOMINANTE | | | | | | |
|---|---|---|---|---|---|---|
| MANZANA COMPLETA | | HORIZONTAL | | Cuerpos salientes como balcones, ménsulas, cornisas, pórticos, zaguanes, miradores, arcos, coronas decorativas en tímpanos. | | |
