### 14. EDIFICIO ROCCHETTI

| FICHA DE VALORACION CIRCULAR DDU 240 | ROL |
| INMUEBLE DE CONSERVACION HISTORICA | 88-35 al 39 |

| ID PLANO | DENOMINACION INMUEBLE | AUTOR (arquitecto) |
|---|---|--|
| 14 | Edificio Rocchetti | Eduardo Torres P. y Berta Cifuentes B. |

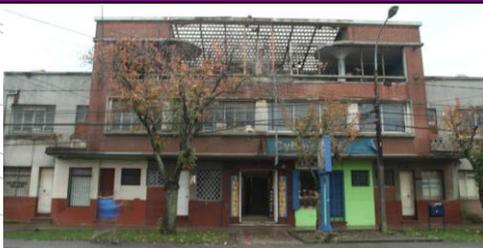
| 7.- INFORMACIÓN TÉCNICA | | | | | | | | | | | |
|--|---|---|---|---|---|--|---|---|---|---|---|
| El Edificio Ferretti mantiene en gran parte su arquitectura original, es importante destacar los nuevos usos que ha recibido los cuales han deteriorado la imagen unitaria del edificio, demarcando mediante color y publicidad los recintos. | | | | | | | | | | | |
| Inmueble de tres niveles destinado como vivienda y oficinas comerciales construido en albañilería y hormigón armado, en el tercer nivel se desarrolla una terraza de cubierta vidriada que destaca al edificio del resto de las construcciones. | | | | | | | | | | | |

| 7.- INFORMACIÓN TÉCNICA | | | | | | | | | | | |
|--|---|---|---|---|---|--|---|---|---|---|---|
| El Edificio Rocchetti es uno de los edificios más publicados y de mayor importancia del patrimonio arquitectónico de Chillán, esto determinado por la relevancia del arquitecto autor y por su composición arquitectónica en directa relación con la trama urbana. El inmueble requiere el desarrollo acciones de conservación que devuelvan la imagen unitaria del edificio, manejando el diseño de la publicidad y el uso de color de los nuevos usos. Es importante también la restauración de la terraza superior la cual hoy esta en desuso y en constante degradación. | | | | | | | | | | | |
