**1.- IDENTIFICACIÓN DE LA ZONA**

REGIÓN	COMUNA	N° REGISTRO	DENOMINACIÓN
Metropolitana	Providencia	ZCH_16	Conjunto de Viviendas

Cojunto emplazado en el lado oriente de la calle Vicuña Mackena en esquina con calle Santa Isabel.  
 Numeración por calle Benjamín Vicuña Mackenna: 434-438-440-450-462-464-466-480-490.

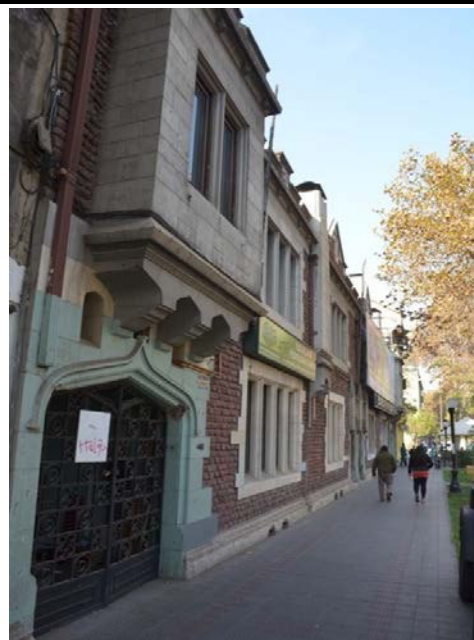
**3.- FOTOGRAFÍA DE LA ZONA**

El conjunto de compone de tres edificios de dos pisos muy similares entre si, emplazados en la calle Vicuña Mackena, esquina Santa Isabel. Su uso original correspondía a viviendas, pero actualmente han reconvertido el primer piso para su uso comercial.  
 La edificación de las viviendas se remonta a un periodo relevante en el desarrollo urbano local, caracterizando las condiciones constructivas y económicas de la época y de sus propietarios originales.  
 El estilo ecléctico del conjunto contribuyó a la modernización y embellecimiento de la calle, modificando su fisonomía anterior. Las viviendas utilizan el terreno en su totalidad, conformando una fachada continua y pequeños patios interiores.  
 Es reconocido por la comunidad como un conjunto arquitectónico patrimonial importante y característico. Los inmuebles son entendidos como una unidad espacial definida, debido a su continuidad de fachada, tanto constructiva como estéticamente.

La volumetría del conjunto destaca por un armónico tratamiento de texturas y la composición de sus fachadas, presentan elementos estilísticos y ornamentales, destacando entre ellos ventilaciones en zócalo, arco conopial en accesos, ménsulas, cornisas, frontones, particularidad de puertas y ventanas, herrerías.

- Se recomienda evitar alteraciones que deterioren sus características formales, manteniendo todos los elementos originales en sus fachadas como texturas, materialidad y ornamentos, con el fin de no afectar su tipología. Evitar la instalación de parabólicas o antenas y la canalización de ductos y cables por fachadas, al igual que normar el uso de señalética y publicidad.

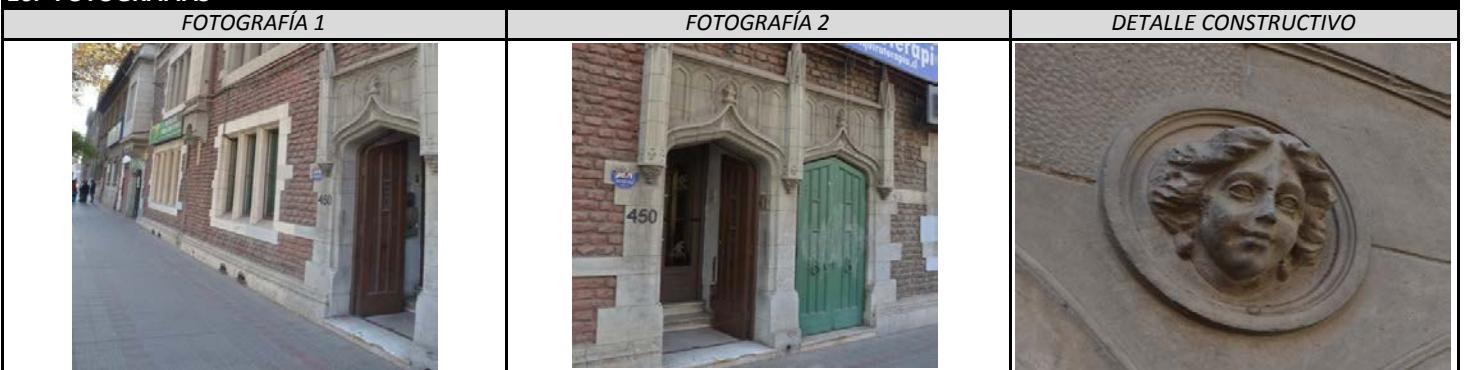
**10.- FOTOGRAFÍAS**

MENOS DE 20%	X	20% - 40%	40% - 60%	60% - 80%	MAS DE 80%	
ESTADO DE CONSERVACIÓN DE LA ZONA						
CONSTRUCCIONES			INFRAESTRUCTURA (vialidad, mobiliario, redes, postación, etc)			
BUENO	REGULAR	X	MALO	BUENO	REGULAR	
				X	MALO	
<b>OBSERVACIONES</b>						
Se percibe entorno en regular estado de conservación con alteraciones por la modificación de uso.

- Conjunto destinado originalmente a uso residencial, de arquitectura estilo ecléctico. Conformado por un conjunto de tres viviendas que se emplazan utilizando casi la totalidad del terreno, enfrentándose a la vereda con fachada continua y utilizando la esquina de la manzana.

- La volumetría del conjunto destaca por un armónico tratamiento de texturas y la composición de sus fachadas, presentan elementos estilísticos y ornamentales, destacando entre ellos ventilaciones en zócalo, arco conopial en accesos, ménsulas, cornisas, frontones, particularidad de puertas y ventanas, herrerías.

- Respecto a la estrategia de crecimiento, esta es recomendable en altura, el nuevo volumen debe respetar la línea de antejardín proyectada, contemplando un diseño que dialogue armónicamente con la construcción existente.
