1.- IDENTIFICACIÓN DE LA ZONA

REGIÓN	COMUNA	N° REGISTRO	DENOMINACIÓN
Metropolitana	Providencia	ZCH_17	Edificio Representativo y Plaza adyacente

Conjunto emplazado en el remate de la calle Hernando de Aguirre y la intersección de las calles Tobalaba con Providencia.
 Numeración por calle Hernando de Aguirre y plaza que enfrenta: 11-15-19-27-31-35-39-47-51-57-61.

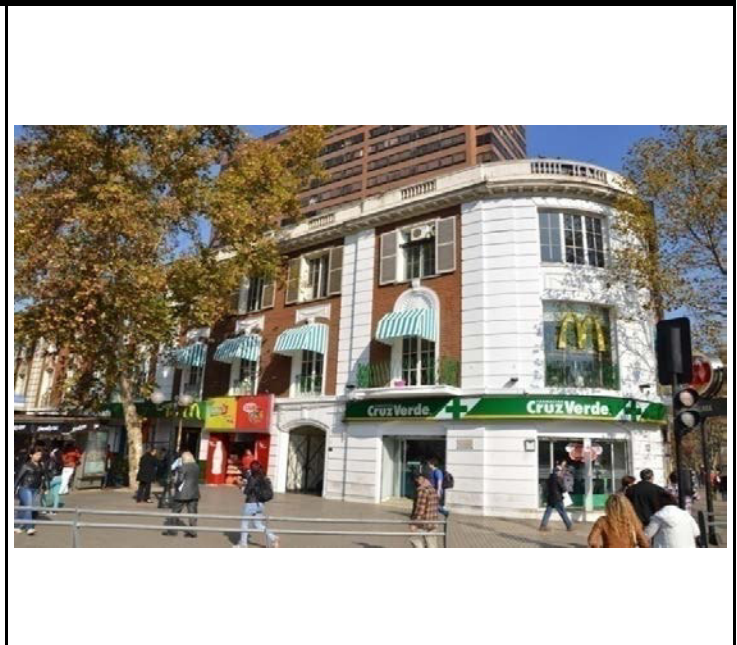
3.- FOTOGRAFÍA DE LA ZONA

El conjunto corresponde a un edificio con forma de U, que conforma un patio trasero contenido por la construcción. El remate de la Calle Hernando de Aguirre y la intersección de calle Tobalaba con Providencia generan una plaza triangular adyacente al inmueble.

El edificio posee un estilo ecléctico que modifica la fisonomía de la calle, la moderniza y embellece. La fachada destaca por sus ladrillos a la vista y detalles de molduras de ventanas, puertas y balcones.

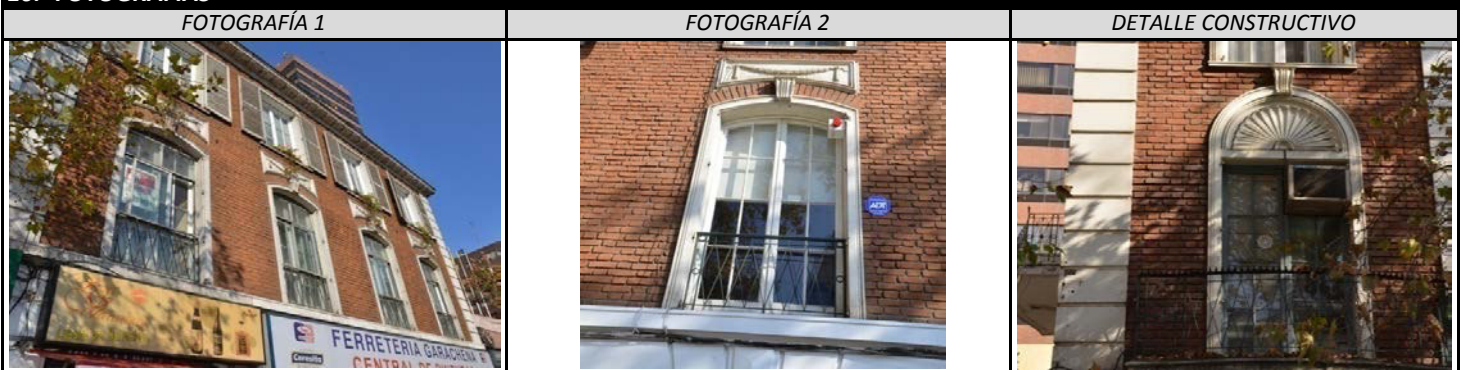
10.- FOTOGRAFÍAS

GRADO DE SUSTITUCIÓN Y/O ALTERACIÓN DE LOS INMUEBLES EN SU CONJUNTO (% de intervenciones)										
MENOS DE 20%		X		20% - 40%		40% - 60%		60% - 80%		MAS DE 80%
ESTADO DE CONSERVACIÓN DE LA ZONA										
CONSTRUCCIONES				INFRAESTRUCTURA (vialidad, mobiliario, redes, postación, etc)						
BUENO	X	REGULAR		MALO		BUENO	X	REGULAR		MALO
OBSERVACIONES										
Se percibe entorno en un buen estado de conservación con alteraciones por la modificación de uso y se vincula con una gran explanada urbana.

- Conjunto destinado originalmente a uso residencial, de arquitectura estilo ecléctico. Conformado por un volumen en forma de "U" cobijando un patio en su fondo y su fachada se abalcona a una explanada pública de gran presencia urbana. El emplazamiento dentro de la manzana es el terreno esquina.

- La volumetría del conjunto destaca por un armónico tratamiento de texturas y la composición de sus fachadas, presentan elementos estilísticos y ornamentales, destacando entre ellos balcones, ménsulas, frontones en accesos y en ventanas de 2º nivel, tímpanos, postigos de madera para ventanas de 3º nivel, herrería y balaustradas en perímetro de cubierta.

- Se recomienda evitar alteraciones que deterioren sus características formales, manteniendo todos los elementos originales en sus fachadas como texturas, materialidad y ornamentos, con el fin de no afectar su tipología. Evitar la instalación de parabólicas o antenas y la canalización de ductos y cables por fachadas, al igual que normar el uso de señalética y publicidad.

- Respecto a la estrategia de crecimiento, esta es recomendable en altura y nueva edificación o ampliación, generando un retranqueo hacia la fachada con el nuevo volumen, respetando la línea de atejardín proyectada. Para el caso de nueva edificación o ampliación posterior en el fondo del predio, la estrategia de crecimiento procurará evitar vistas desde la calle, contemplando un diseño que dialogue armónicamente con la construcción existente.
