**FICHA DE VALORACIÓN
INMUEBLE DE CONSERVACIÓN HISTÓRICA**

ROL
62-00011

ID PLANO	DENOMINACIÓN DE INMUEBLE	AUTOR (arquitecto)
9	Ex Teatro	Desconocido

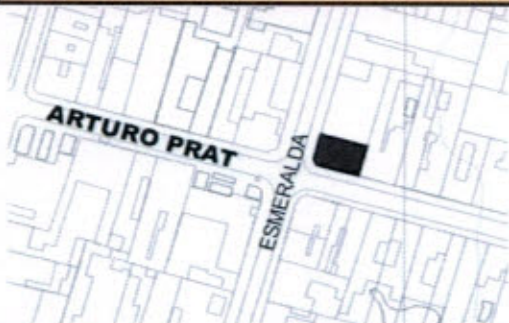
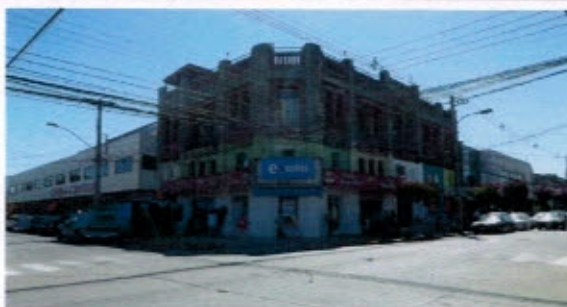
3.- FOTO DEL INMUEBLE

8.8 DESCRIPCIÓN DEL INMUEBLE				
<p>Edificación correspondiente al ex-teatro destaca por su composición arquitectónica siguiendo corrientes postmodernistas, con pilares robustos, frisos y el remate de una cornisa singular para lo tradicional de San Javier. Destaca su zócalo y tratamiento de sobre relieve, además de mantener el ochavo en su forma.</p>

Edificación característica de San Javier, con valor patrimonial, se sugiere su incorporación como inmueble de conservación histórica. Es un aporte a la ciudad por su singular arquitectura con tendencias postmodernistas, con detalles como vanos reñididos con formas octogonales, pilares robustos, frisos acanalados y una cornisa particular como remate.

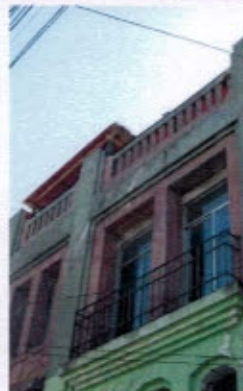
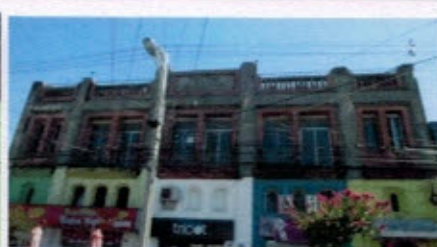
Fotografías de vanos octagonales reúndidos, gerrenado relieves, pilares robustos, frisos acanalados y una cornisa singular. Además de la presencia del ochavo.

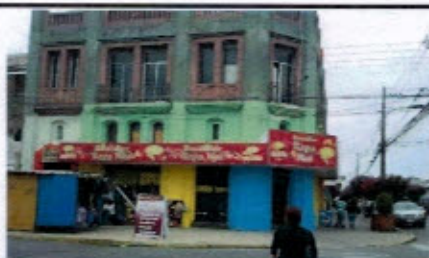
ESTRUCTURA	Albañilería reforzada	TECHUMBRE	pizarreño
