**FICHA DE VALORACIÓN
INMUEBLE DE CONSERVACIÓN HISTÓRICA**

ROL
88-0007

| Maule | San Javier | ARTURO PRAT | 2996 |
| 10 | vivienda | Desconocido | |

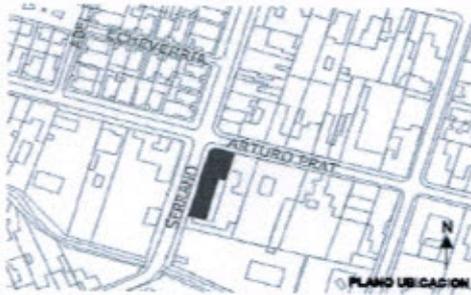
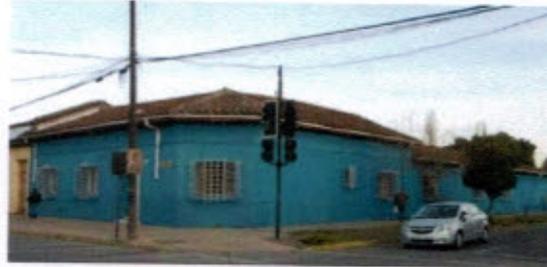
3.- FOTO DEL INMUEBLE

Vivienda esquina con ochavo, que configura la manzana de forma típica en San Javier.

El valor está marcado en la tipología de casa continua de adobe con cubierta de teja de arcilla.

Edificación característica de San Javier, con valor patrimonial, se sugiere su incorporación como inmueble de conservación histórica. La fachada continua, la proporción tanto del lleño como del vacío, la simpleza de los detalles y el uso de materiales como adobe, teja chilena y madera, entregan la identidad colonial que posee la comuna.

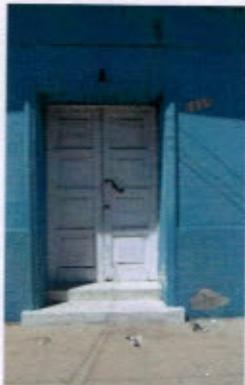
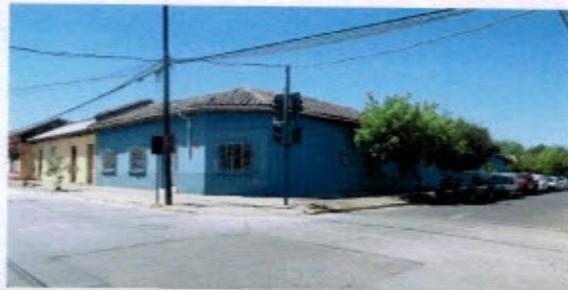
Fotografías de la tecumbre con tejas de arcilla, aleros cortos de madera, puertas y ventanas con perfilera de madera, molduras decorativas y ochavo.

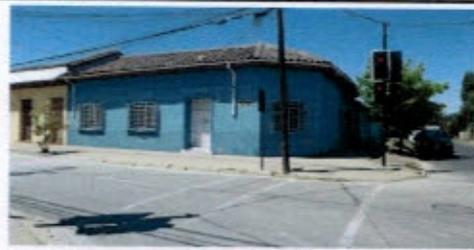
Edificación en esquina característica del área fundacional de San Javier, en la que predomina la proporción de vano-lleño al igual que la proporción de zócalos, cornisas y ochavos propios de la vivienda del periodo colonial. Mantiene las características de continuidad y materialidad en adobe y teja chilena.
