**FICHA DE VALORACIÓN
INMUEBLE DE CONSERVACIÓN HISTÓRICA**

ROL
68-0003

REGION	COMUNA	CALLE	NUMERO
Maule	San Javier	A PRAT	2931
ID PLANO	DENOMINACIÓN DE INMUEBLE	AUTOR (arquitecto)	
11	vivienda	Desconocido

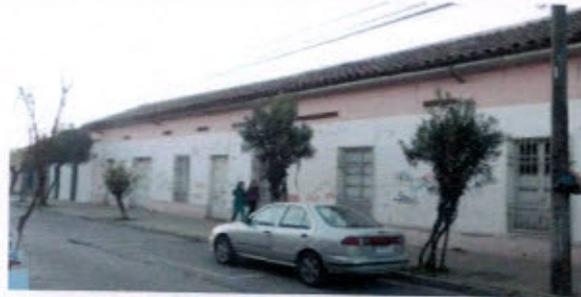
3.- FOTO DEL INMUEBLE

El valor está marcado en la tipología de casa continua de adobe con cubierta de teja de arcilla.

8.7 MATERIALIDAD DEL INMUEBLE			
ESTRUCTURA	Adobe-Madera	TECHUMBRE	Teja arcilla
8.8 DESCRIPCIÓN DEL INMUEBLE			
<p>Edificación característica del área fundacional de San Javier, en la que predomina la proporción de vano-leno al igual que la proporción de zócalos y cornisas propios de la vivienda del período colonial. Mantiene las características de continuidad y materialidad en adobe y teja chilena.</p>

Edificación característica de San Javier, con valor patrimonial, se sugiere su incorporación como inmueble de conservación histórica. La fachada continua, la proporción tanto del lleno como del vacío, la simpleza de los detalles y el uso de materiales como adobe, teja chilena y madera, entregan la identidad colonial que posee la comuna.

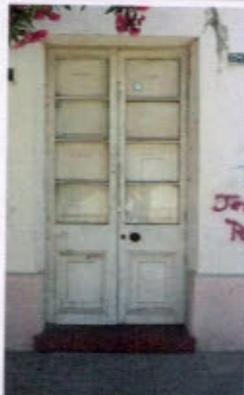
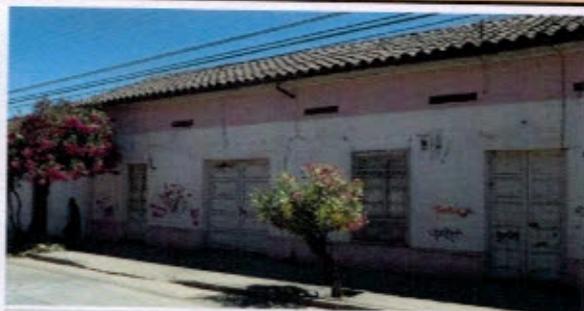
Fotografías de la tecumbre con tejas de arcilla, aleros cortos de madera, puertas y ventanas con perifería de madera y molduras decorativas..

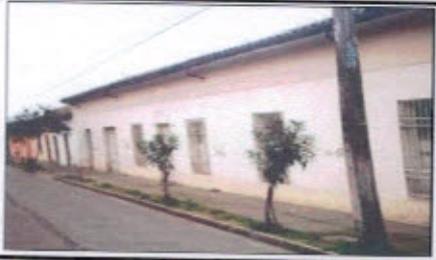
8.9 ESTADO DE CONSERVACIÓN		8.10 GRADO DE ALTERACIÓN		8.11 APTITUD PARA REHABILITACIÓN	
ELEMENTO	ENTORNO	SIN MODIFICACIÓN		VIVIENDA	
BUENO	X BUENO	X POCO MODIFICADO		EQUIPAMIENTO	X
REGULAR	REGULAR	MUY MODIFICADO		COMERCIO	
MALO	MALO	OTRO (con faltantes importantes)		OTRO
