FICHA DE VALORACIÓN INMUEBLE DE CONSERVACIÓN HISTÓRICA	ROL 86-0006
---	-----------------------

REGION	COMUNA	CALLE	NUMERO
Maule	San Javier	A PRAT	LOTE 2 2798

ID PLANO	DENOMINACIÓN DE INMUEBLE	AUTOR (arquitecto)
13	vivienda	Desconocido

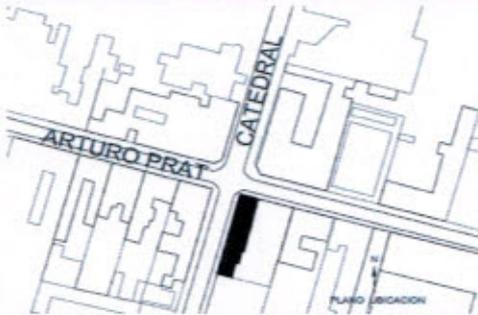
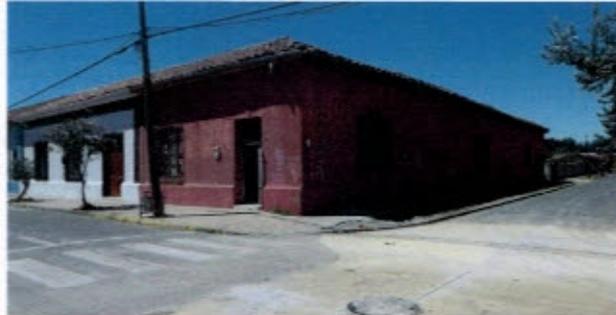
3.- FOTO DEL INMUEBLE

Vivienda esquina, que configura la manzana de forma típica en San Javier.

8.7 MATERIALIDAD DEL INMUEBLE			
ESTRUCTURA	Adobe-Madera	TECHUMBRE	Teja arcilla
8.8 DESCRIPCIÓN DEL INMUEBLE			
<p>Edificación en esquina característica del área fundacional de San Javier, en la que predomina la proporción de vano-lleño al igual que la proporción de zócalos y cornisas propios de la vivienda del periodo colonial. Mantiene las características de continuidad y materialidad de adobe y teja chilena.</p>

Edificación característica de San Javier, con valor patrimonial, se sugiere su incorporación como inmueble de conservación histórica. La fachada continua, la proporción tanto del lleño como del vacío, la simpleza de los detalles y el uso de materiales como adobe, teja chilena y madera, entregan la identidad colonial que posee la comuna.

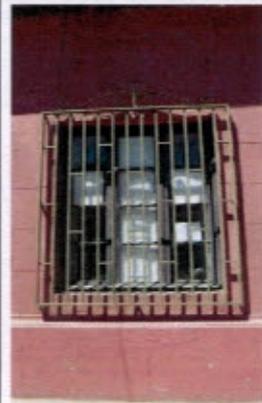
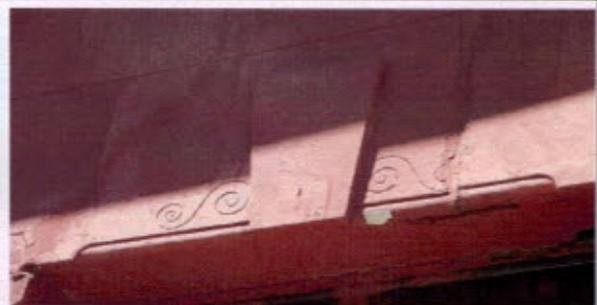
Fotografías de la tecumbre con tejas de arcilla, aleros cortos de madera, puertas y ventanas con perfilera de madera, molduras decorativas en frisos.

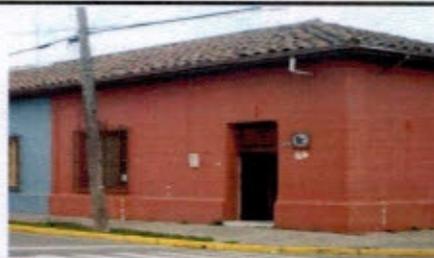
8.9 ESTADO DE CONSERVACIÓN		8.10 GRADO DE ALTERACIÓN		8.11 APTITUD PARA REHABILITACIÓN	
ELEMENTO	ENTORNO	SIN MODIFICACIÓN		VIVIENDA	
BUENO	X BUENO	POCO MODIFICADO		X EQUIPAMIENTO	
REGULAR	REGULAR	X MUY MODIFICADO		COMERCIO	
MALO	MALO	OTRO (con faltantes importantes)		OTRO
