FICHA DE VALORACIÓN INMUEBLE DE CONSERVACIÓN HISTÓRICA	ROL 86-0005
-------------------------------------------------------------------	-----------------------

REGIÓN	COMUNA	CALLE	NUMERO
Maule	San Javier	A PRAT	2772

ID PLANO	DENOMINACIÓN DE INMUEBLE	AUTOR (arquitecto)
14	vivienda	Desconocido

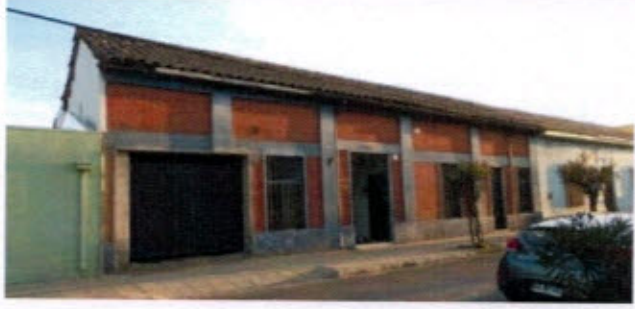
2.- PLANO DE UBICACIÓN **3.- FOTO DEL INMUEBLE**

Vivienda fachada continua a mitad de cuadra, que configura la manzana de forma típica en San Javier.

El valor está marcado en la tipología de casa continua de adobe con cubierta de teja de arcilla.

Edificación característica de San Javier, con valor patrimonial, se sugiere su incorporación como inmueble de conservación histórica. La fachada continua, la proporción tanto del lleño como del vacío, la simpleza de los detalles y el uso de materiales como adobe, teja chilena y madera, entregan la identidad colonial que posee la comuna.

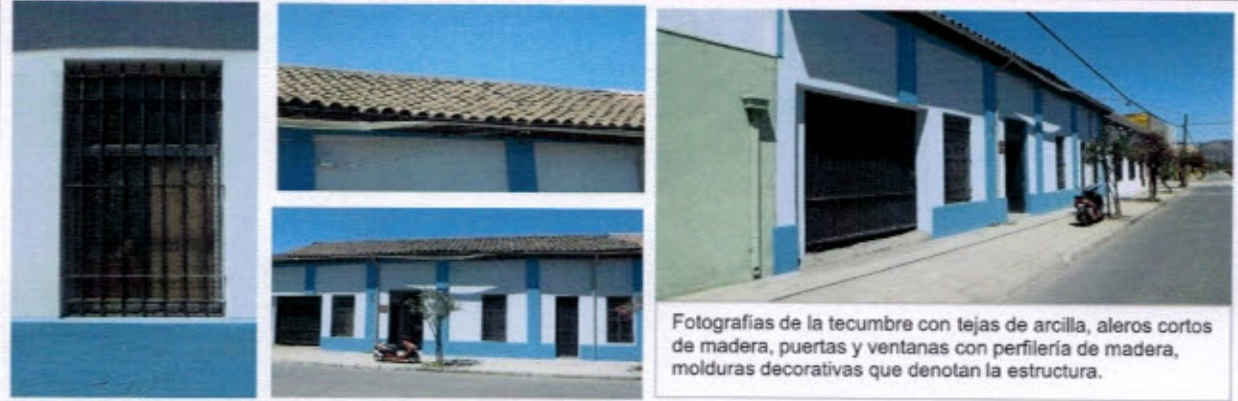
Fotografías de la tecumbre con tejas de arcilla, aleros cortos de madera, puertas y ventanas con perfilera de madera, molduras decorativas que denotan la estructura.

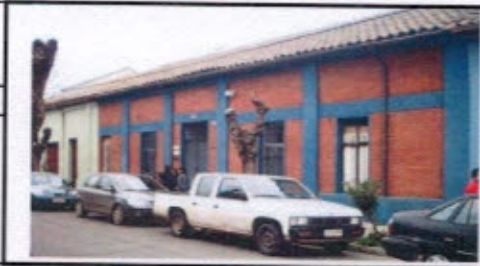
ESTRUCTURA	TECHUMBRE	8.8 DESCRIPCIÓN DEL INMUEBLE
Adobe-Albañilería-Madera	Teja arcilla	<p>Edificación característica del área fundacional de San Javier, en la que predomina la proporción de vano-lleño al igual que la proporción de zócalos, cornisas y pilares propios de la vivienda del período colonial. Mantiene las características de continuidad y materialidad en adobe y teja chilena.</p>

8.9 ESTADO DE CONSERVACIÓN		8.10 GRADO DE ALTERACIÓN		8.11 APTITUD PARA REHABILITACIÓN	
ELEMENTO	ENTORNO	SIN MODIFICACIÓN	POCO MODIFICADO	VIVIENDA	OTRO
BUENO	X BUENO		X	X	
REGULAR	REGULAR	X			
MALO	MALO
