**FICHA DE VALORACIÓN  
INMUEBLE DE CONSERVACIÓN HISTÓRICA**

**ROL**  
48-00012

REGION	COMUNA	CALLE	NÚMERO
Maule	San Javier	CATEDRAL	1239
ID PLANO	DENOMINACIÓN DE INMUEBLE	AUTOR (arquitecto)	
17	Vivienda	Desconocido

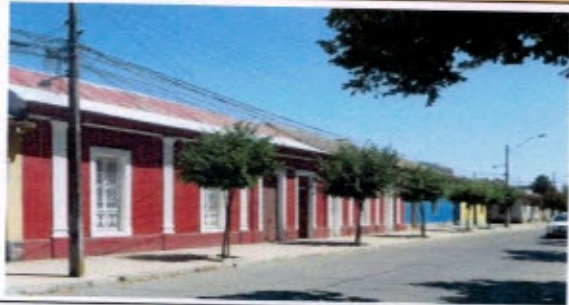
**3.- FOTO DEL INMUEBLE**

Vivienda fachada continua a mitad de cuadra, que configura la manzana de forma típica en San Javier.

El valor está marcado en la tipología de casa continua de adobe con cubierta de teja de arcilla.

Edificación característica de San Javier, con valor patrimonial, se sugiere su incorporación como inmueble de conservación histórica. La fachada continua, la proporción tanto del lleno como del vacío, la simpleza de los detalles y el uso de materiales como adobe, teja chilena y madera, entregan la identidad colonial que posee la comuna.

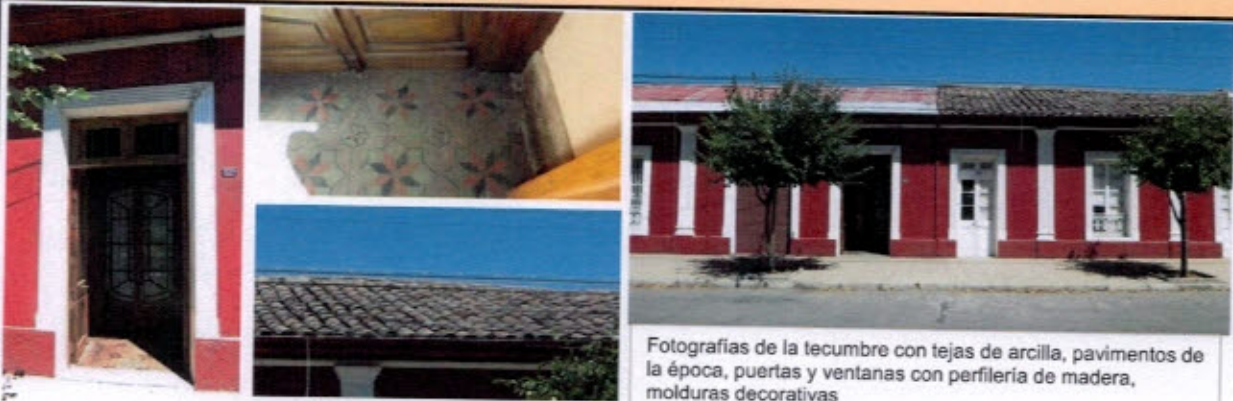
Fotografías de la tecumbre con tejas de arcilla, pavimentos de la época, puertas y ventanas con perfiles de madera, molduras decorativas

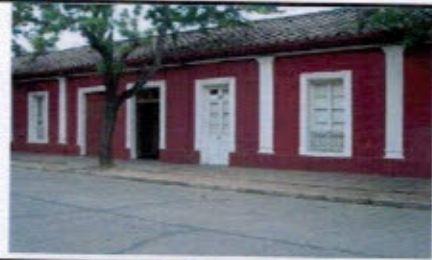
8.7 MATERIALIDAD DEL INMUEBLE			
ESTRUCTURA	Adobe-Madera	TECHUMBRE	Teja arcilla
8.8 DESCRIPCIÓN DEL INMUEBLE			
<p>Edificación característica del área fundacional de San Javier, en la que predomina la proporción de vano-lleño al igual que la proporción de zócalos y cornisas propios de la vivienda del periodo colonial. Mantiene las características de continuidad y materialidad en adobe y teja chilena.</p>

8.9 ESTADO DE CONSERVACIÓN		8.10 GRADO DE ALTERACIÓN		8.11 APTITUD PARA REHABILITACIÓN	
ELEMENTO	ENTORNO	SIN MODIFICACIÓN		VIVIENDA	
BUENO	X	BUENO	X	EQUIPAMIENTO	X
REGULAR		POCO MODIFICADO		COMERCIO	
MALO		MUY MODIFICADO		OTRO	
		OTRO (con faltantes importantes)
