<b>FICHA DE VALORACIÓN INMUEBLE DE CONSERVACIÓN HISTÓRICA</b>	<b>ROL</b> 48-0002
---	-----------------------

REGIÓN	COMUNA	CALLE	NUMERO
Maule	San Javier	CATEDRAL	1249

ID PLANO	DENOMINACIÓN DE INMUEBLE	AUTOR (arquitecto)
18	Iglesia - Casa Pastoral	Desconocido

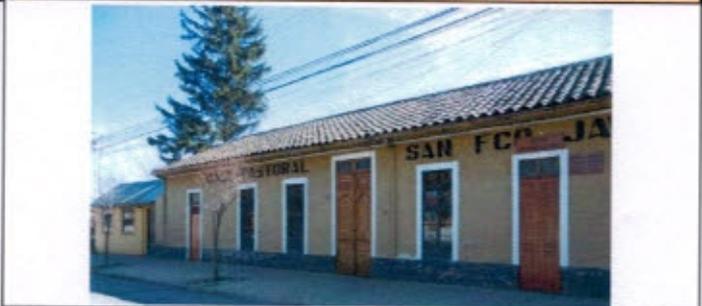
**2.- PLANO DE UBICACION      3.- FOTO DEL INMUEBLE**

8.7 MATERIALIDAD DEL INMUEBLE			
ESTRUCTURA	Adobe-Albañilería-Madera	TECHUMBRE	Teja arcilla
8.8 DESCRIPCIÓN DEL INMUEBLE			
<p>Edificación característica del área fundacional de San Javier, en la que predomina la proporción de vano-lleño al igual que la proporción de zócalos y cornisas propios de la vivienda del periodo colonial. Mantiene las características de continuidad y materialidad en adobe y teja chilena. Presenta buen estado de conservación. Presta servicios relacionados con la iglesia regularmente y tiene un alto valor para la comunidad.</p>

Edificación característica de San Javier, con valor patrimonial, se sugiere su incorporación como inmueble de conservación histórica. La fachada continua, la proporción tanto del lleno como del vacío, la simpleza de los detalles y el uso de materiales como adobe, teja chilena y madera, entregan la identidad colonial que posee la comuna.

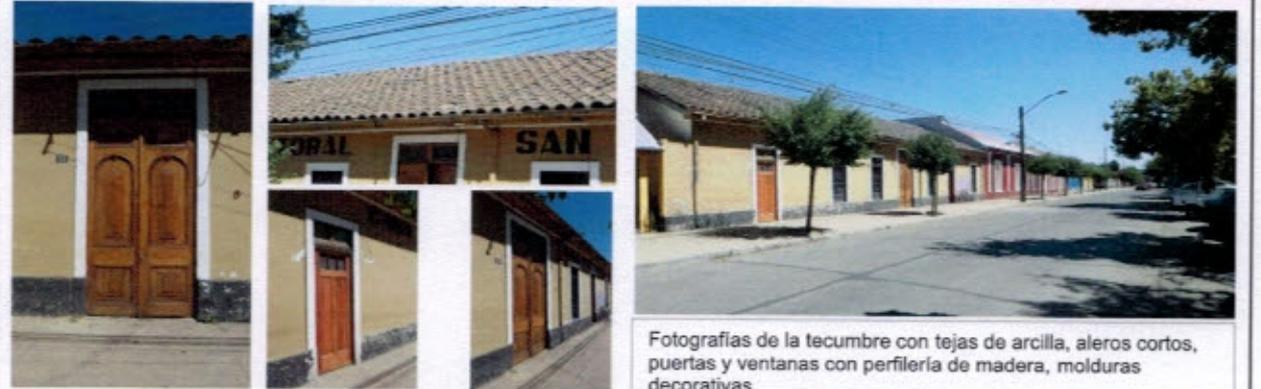
Fotografías de la tecumbre con tejas de arcilla, aleros cortos, puertas y ventanas con perfilera de madera, molduras decorativas.

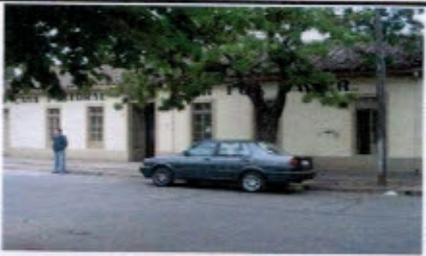
8.9 ESTADO DE CONSERVACIÓN		8.10 GRADO DE ALTERACIÓN		8.11 APTITUD PARA REHABILITACIÓN	
ELEMENTO	ENTORNO	SIN MODIFICACIÓN		VIVIENDA	
BUENO	X	BUENO	X	EQUIPAMIENTO	X
REGULAR		POCO MODIFICADO		COMERCIO	
MALO		MUY MODIFICADO		OTRO	
		OTRO (con faltantes importantes)
