FICHA DE VALORACIÓN INMUEBLE DE CONSERVACIÓN HISTÓRICA	ROL 63-0001
---	-----------------------

REGIÓN	COMUNA	CALLE	NUMERO
Maule	San Javier	ESMERALDA	1317

ID PLANO	DENOMINACIÓN DE INMUEBLE	AUTOR (arquitecto)
20	Vivienda	Desconocido

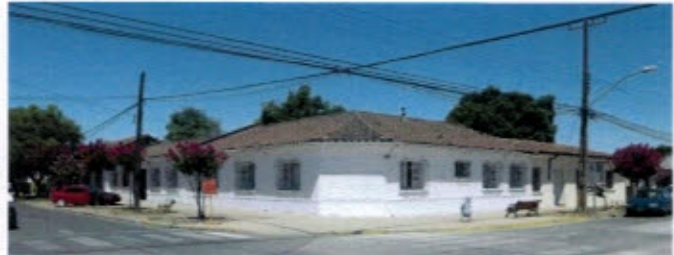
3.- FOTO DEL INMUEBLE

Vivienda esquina con ochavo, que configura la manzana de forma típica en San Javier.

El valor está marcado en la tipología de casa continua de adobe con cubierta de teja de arcilla.

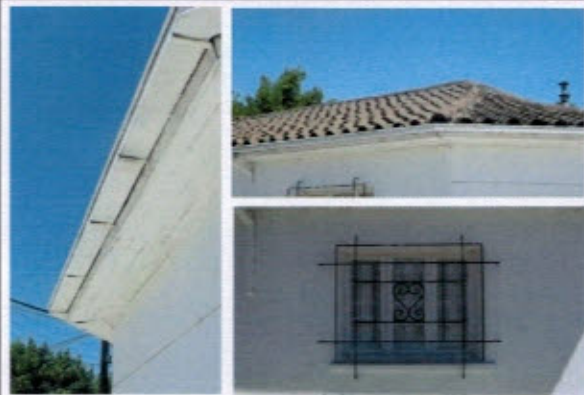
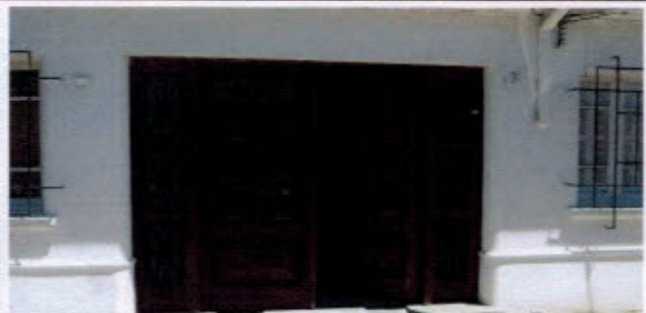
Fotografías de la techumbre con tejas de arcilla, aleros cortos de madera, puertas y ventanas con perfilera de madera, molduras decorativas y ochavo.

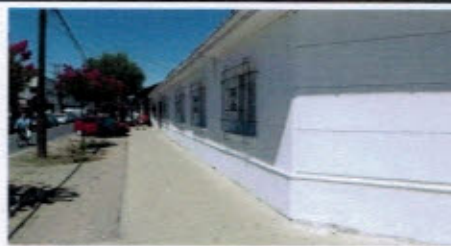
Edificación en esquina característica del área fundacional de San Javier, en la que predomina la proporción de vano-leno al igual que la proporción de zócalos, cornisas y ochavos propios de la vivienda del periodo colonial. Mantiene las características de continuidad y materialidad en adobe y teja chilena.

Edificación característica de San Javier, con valor patrimonial, se sugiere su incorporación como inmueble de conservación histórica. La fachada continua, la proporción tanto del lleno como del vacío, la simpleza de los detalles y el uso de materiales como adobe, teja chilena y madera, entregan la identidad colonial que posee la comuna.
