FICHA DE VALORACIÓN INMUEBLE DE CONSERVACIÓN HISTÓRICA	ROL 60-0002
---	-----------------------

REGION	COMUNA	CALLE	NUMERO
Maule	San Javier	AV BALMACEDA	2125

ID PLANO	DENOMINACIÓN DE INMUEBLE	AUTOR (arquitecto)
2	Vivienda	Desconocido

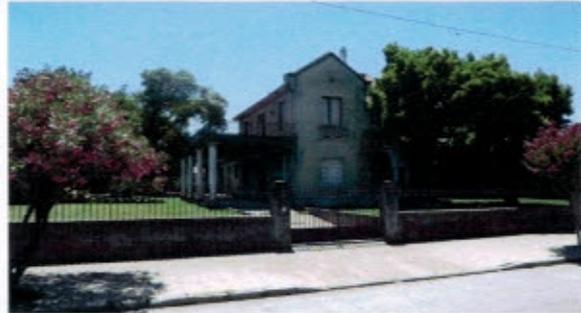
2.- PLANO DE UBICACIÓN **3.- FOTO DEL INMUEBLE**

8.7 MATERIALIDAD DEL INMUEBLE			
ESTRUCTURA	Albañilería-Madera	TECHUMBRE	Teja arcilla
8.8 DESCRIPCIÓN DEL INMUEBLE			
<p>Esta vivienda aislada de albañilería de dos pisos posee un estilo propio de la década de 1950 por su diseño y materialidad. Actualmente se encuentra en buen estado. Con amplios jardines y detalles tales como columnas, arcos y moduras decorativas.</p>

Edificación característica de San Javier, con valor patrimonial, se sugiere su incorporación como inmueble de conservación histórica. Posee características arquitectónicas y dimensiones atípicas para la comuna, tales como arcos de medio punto en su acceso, columnas de orden toscano, amplios balcones y jardines, siendo un valor para la ciudad.

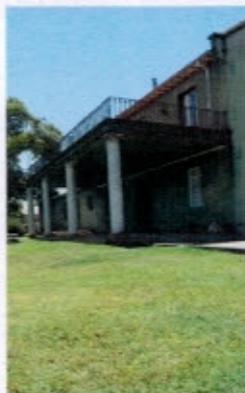
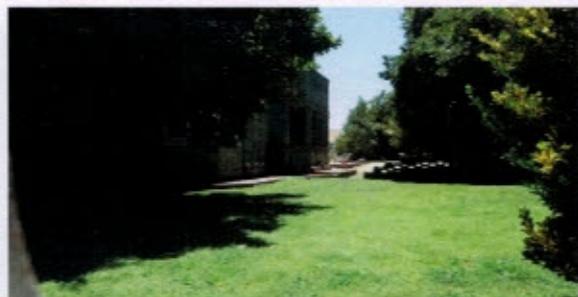
Fotografías de las columnas de orden toscano, con arco de medio punto en acceso, molduras decorativas en las ventanas y amplios jardines.
