**FICHA DE VALORACIÓN
INMUEBLE DE CONSERVACIÓN HISTÓRICA**

**ROL
42-0008**

REGIÓN	COMUNA	CALLE	NUMERO
Maule	San Javier	MANUEL A MATTA	1290

ID PLANO	DENOMINACIÓN DE INMUEBLE	AUTOR (arquitecto)
4	vivienda	Desconocido

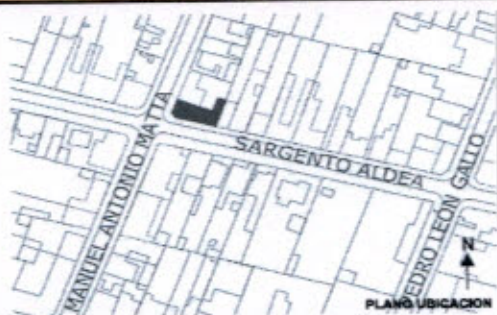
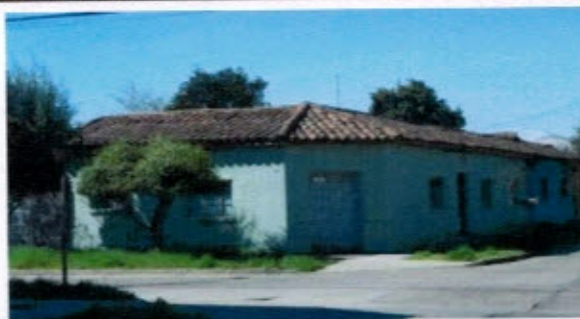
3.- FOTO DEL INMUEBLE

Vivienda esquina con ochavo, que configura la manzana de forma típica en San Javier.

El valor está marcado en la tipología de casa continua de adobe con cubierta de teja de arcilla.

Edificación característica de San Javier, con valor patrimonial, se sugiere su incorporación como inmueble de conservación histórica. La fachada continua, la proporción tanto del lleno como del vacío, la simpleza de los detalles y el uso de materiales como adobe, teja chilena y madera, entregan la identidad colonial que posee la comuna.

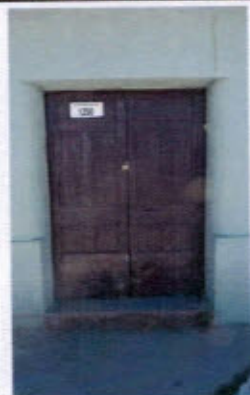
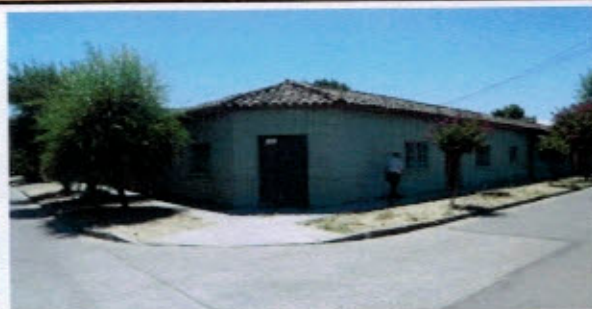
Fotografías de la tecumbre con tejas de arcilla, aleros cortos de madera, puertas y ventanas con perflería de madera, molduras decorativas y ochavo.

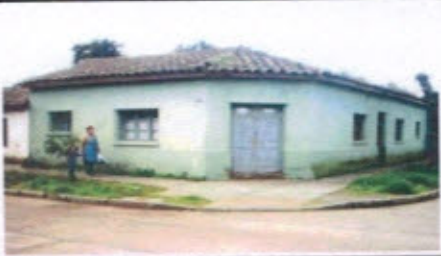
8.7 MATERIALIDAD DEL INMUEBLE			
ESTRUCTURA	Adobe-Madera	TECHUMBRE	Teja arcilla
8.8 DESCRIPCIÓN DEL INMUEBLE			
<p>Edificación en esquina característica del área fundacional de San Javier, en la que predomina la proporción vano-lleño y la proporción de zócalos, cornisas y ochavos propios de la vivienda del periodo colonial. Mantiene las características de continuidad y materialidad en adobe y teja chilena.</p>

8.9 ESTADO DE CONSERVACIÓN		8.10 GRADO DE ALTERACIÓN		8.11 APTITUD PARA REHABILITACIÓN	
ELEMENTO	ENTORNO	SIN MODIFICACIÓN		VIVIENDA	X
BUENO	X BUENO	POCO MODIFICADO		EQUIPAMIENTO	X
REGULAR	REGULAR	X	MUY MODIFICADO	COMERCIO	
MALO	MALO	OTRO (con faltantes importantes)		OTRO
