FICHA DE VALORACIÓN INMUEBLE DE CONSERVACIÓN HISTÓRICA	ROL
	43-0005

REGION	COMUNA	CALLE	NUMERO
Maule	San Javier	E RAMIREZ	2210

ID PLANO	DENOMINACIÓN DE INMUEBLE	AUTOR (arquitecto)
6	vivienda	Desconocido

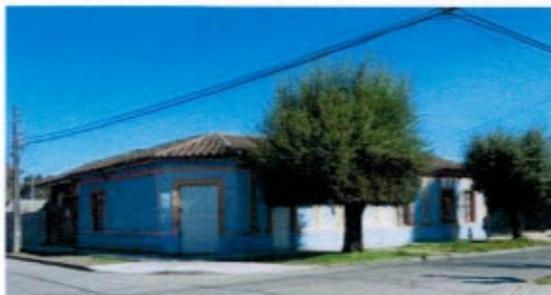
3.- FOTO DEL INMUEBLE

8.7 MATERIALIDAD DEL INMUEBLE			
ESTRUCTURA	Adobe-Madera	TECHUMBRE	Teja arcilla
8.8 DESCRIPCIÓN DEL INMUEBLE			
<p>Edificación en esquina característica del área fundacional de San Javier, en la que predomina la proporción de vano-leno al igual que la proporción de zócalos, cornisas y ochavos propios de la vivienda del periodo colonial. Mantiene las características de continuidad y materialidad en adobe y teja chilena.</p>

Edificación característica de San Javier, con valor patrimonial, se sugiere su incorporación como inmueble de conservación histórica. La fachada continua, la proporción tanto del lleno como del vacío, la simpleza de los detalles y el uso de materiales como adobe, teja chilena y madera, entregan la identidad colonial que posee la comuna.

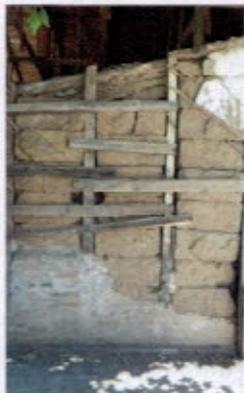
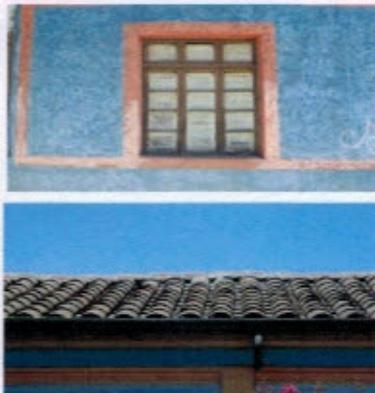
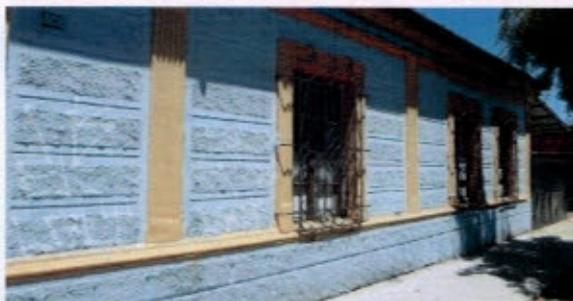
Fotografías de la tecumbre con tejas de arcilla, aleros cortos de madera, ventanas con perfilera de madera, molduras decorativas, ochavo y muros de adobe.

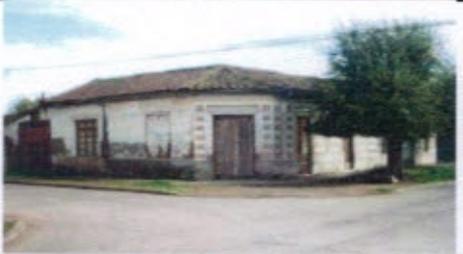
8.9 ESTADO DE CONSERVACIÓN		8.10 GRADO DE ALTERACIÓN		8.11 APTITUD PARA REHABILITACIÓN	
ELEMENTO	ENTORNO	SIN MODIFICACIÓN		VIVIENDA	X
BUENO	X BUENO	POCO MODIFICADO	X	EQUIPAMIENTO	X
REGULAR	REGULAR	MUY MODIFICADO		COMERCIO	
MALO	MALO	OTRO (con faltantes importantes)		OTRO
