**FICHA DE VALORACIÓN
INMUEBLE DE CONSERVACIÓN HISTÓRICA**

ROL
30-0006

REGIÓN	COMUNA	CALLE	NUMERO
Maule	San Javier	TORREBLANCA	2210
ID PLANO	DENOMINACIÓN DE INMUEBLE	AUTOR (arquitecto)	
7	vivienda	Desconocido

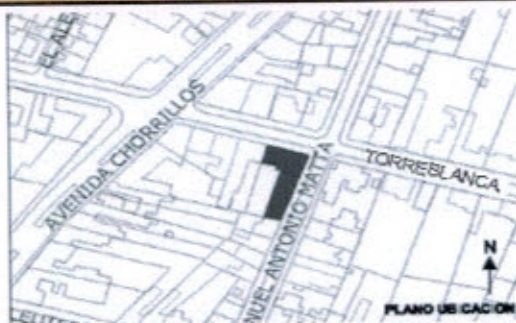
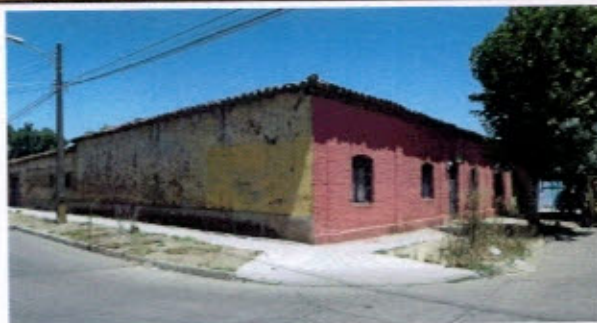
3.- FOTO DEL INMUEBLE

Edificación en esquina característica del área fundacional de San Javier, en la que predomina la proporción de vano-leno de la vivienda del periodo colonial, ventanas y puertas con arco de medio punto. Mantiene las características de continuidad y materialidad en adobe y teja chilena.

Edificación característica de San Javier, con valor patrimonial, se sugiere su incorporación como inmueble de conservación histórica. La fachada continua, la proporción tanto del lleno como del vacío, la simpleza de los detalles y el uso de materiales como adobe, teja chilena y madera, entregan la identidad colonial que posee la comuna.

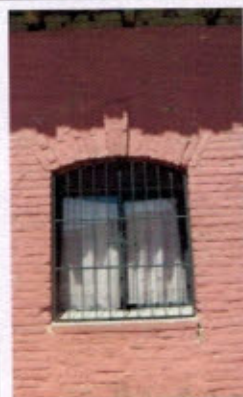
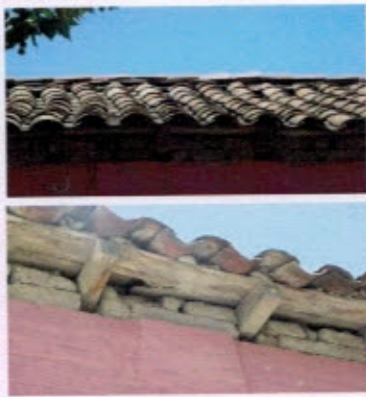
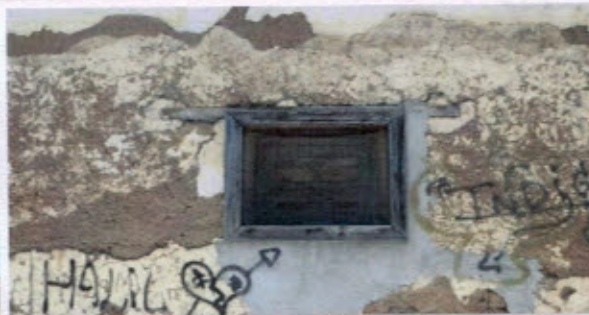
Fotografías de la tecumbre con tejas de arcilla, aleros cortos de madera, ventanas con arcos de medio punto y muros de adobe.
