CHILE	ILUSTRE MUNICIPALIDAD DE ANTOFAGASTA	<i>FICHA N°</i> 032
--------------	---	-------------------------------

1997	ESTUDIO DE AREAS Y EDIFICACIONES DE VALOR HISTORICO, ARTISTICO Y ARQUITECTONICO DE LA CIUDAD DE ANTOFAGASTA
-------------	--

CLASIFICACION 0.2 - 97- 0,2- 032	DENOMINACION Banco BICE
--	-----------------------------------

DIRECCION
Sucre 444

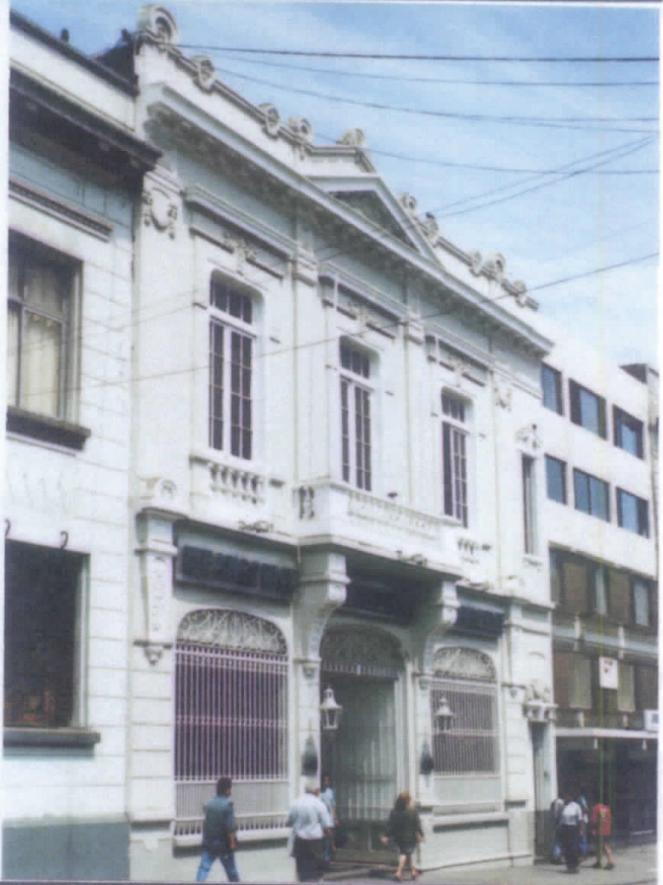
FOTOGRAFIA

AÑO DE CONSTRUCCION	VALOR PATRIMONIAL Edificio de dos pisos entremedianeros cuyos elementos que adornan la fachada, si bien le otorgan un aire clásico: como el frontón triangular y los denticulos de su moldura de remate, algunas ménsulas y una clara simetria no alcanzan a clasificarlo como un edificio clásico. No obstante, representa un edificio de buena arquitectura. Destacan del plano de fachada un balcón central con balaustres, la comisa superior y el frontón triangular que se duplica en el ático bordeado con molduras decoradas. Los vanos del primer nivel se guamecen con herrajes de especializadada técnica. Valor arquitectónico.
ARQUITECTO(S)
