<b>ESTUDIO DE ZONAS E INMUEBLES DE CONSERVACIÓN HISTÓRICA</b>	<b>FICHA N° 06</b>
<b>FICHA DE VALORACION INMUEBLE DE CONSERVACIÓN HISTÓRICA</b>	<b>ROL DE AVALUO</b>
	0544-007

<b>1.- IDENTIFICACIÓN DEL INMUEBLE</b>			
<b>REGION</b>	<b>COMUNA</b>	<b>CALLE</b>	<b>NÚMERO</b>
METROPOLITANA	INDEPENDENCIA	MARURI	433
<b>ID PLANO</b>	<b>DENOMINACIÓN DE INMUEBLE</b>	<b>AUTOR (arquitecto)</b>	
	CASA NEOCOLONIAL	S/I

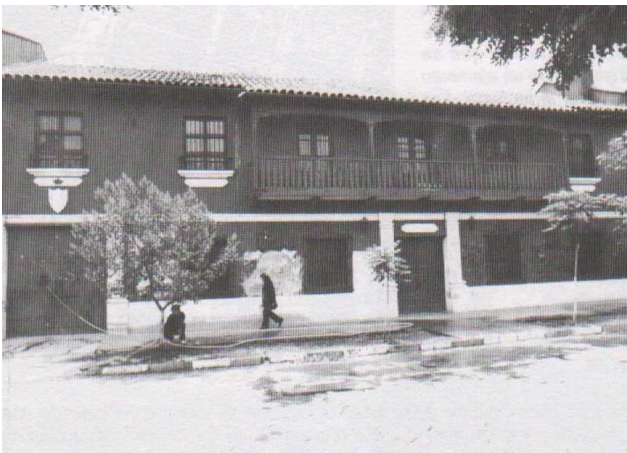
<b>2.- PLANO DE UBICACION</b>	<b>3.- FOTO DEL EDIFICIO</b>

**4.- RESEÑA DE VALORES Y ATRIBUTOS PATRIMONIALES**  
 Esta amplia casona de dos pisos destaca notoriamente por su lograda fachada de filiación estilística Neocolonial que reconstituye con fidelidad el modelo colonial tanto en su concepción volumétrica y composición del alzado como en el repertorio formal utilizado. Destaca el balcón corrido, con su gama de elementos tipológicos en madera, que sobresale del plano de fachada y que se ubica sobre el acceso constituyendo un elemento de delicada factura que realiza la fachada. Las ventanas del primer piso y segundo piso están resguardadas por gruesas rejas que reproducen diseños coloniales al igual que los portones principal y lateral, flanqueados por pilastras adosadas, que exhiben gruesos clavos y herrajes.

Todos estos motivos arquitectónicos y formales logran enriquecer notablemente la simpleza de la fábrica constructiva, ejecutada en albañilería de ladrillo reforzada.

**8.13 OBSERVACIONES**  
 Este inmueble cobijó hasta no hace muchos años atrás el local de ventas y exhibición de una distribuidora de menaje de casa, debido a ello el espacio interior de la construcción no guarda mayor relación con la fachada a la calle con su inconfundible carácter arquitectónico.
