ESTUDIO DE ZONAS E INMUEBLES DE CONSERVACIÓN HISTÓRICA	FICHA N° 07
FICHA DE VALORACION	ROL DE AVALUO
INMUEBLE DE CONSERVACIÓN HISTÓRICA	0544-023

1.- IDENTIFICACIÓN DEL INMUEBLE			
REGION	COMUNA	CALLE	NÚMERO
METROPOLITANA	INDEPENDENCIA	PICARTE	478 al 482
ID PLANO	DENOMINACIÓN DE INMUEBLE	AUTOR (arquitecto)	
	CASA NEOTUDOR	FIDEL CABRERA VARGAS

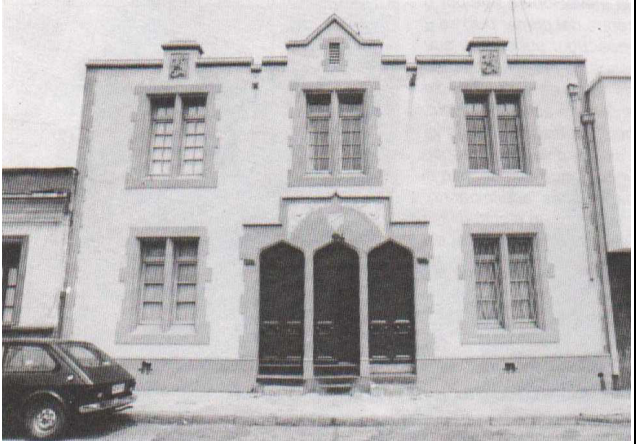
2.- PLANO DE UBICACION	3.- FOTO DEL EDIFICIO

4.- RESEÑA DE VALORES Y ATRIBUTOS PATRIMONIALES
 Inmueble de dos pisos cuyo volumen unitario acoge tres unidades habitacionales autónomas. En la única fachada a la calle, en línea con las construcciones vecinas, domina una concepción unitaria, beneficiando la jerarquía urbano-arquitectónica del edificio. Dentro de un vocabulario histórico Neotudor, el diseño de la elevación se rige por una perfecta simetría. Al centro del primer piso se ubican tres vanos con arcos tudor superiores que corresponden a los accesos de las viviendas, coronados por un bocel de traza en escuadra. Sobre y a ambos costados de este acceso múltiple, en primero y segundo piso, se distribuyen los vanos restantes, todos de similar diseño, correspondiendo a ventanas geminadas que aprovechan el espesor del muro de albañilería de ladrillo para resaltar en el plano de fachada por un efecto de luz y sombra. Un pequeño hastial en el eje de la elevación y dos merlones laterales rematan en su parte superior la silueta del edificio.

Albañilería reforzada estucada, aparentemente de estructura de madera su interior.

8.9 ESTADO DE CONSERVACIÓN		8.10 GRADO DE ALTERACIÓN		8.11 APTITUD PARA REHABILITACIÓN	
ELEMENTO	ENTORNO	SIN MODIFICACIÓN		VIVIENDA	
BUENO	BUENO	POCO MODIFICADO		EQUIPAMIENTO	
REGULAR	REGULAR	MUY MODIFICADO		COMERCIO	
MALO	MALO	OTRO		OTRO
