ESTUDIO DE ZONAS E INMUEBLES DE CONSERVACIÓN HISTÓRICA	FICHA N° 21
FICHA DE VALORACION	ROL DE AVALUO
INMUEBLE DE CONSERVACIÓN HISTÓRICA

REGION	COMUNA	CALLE	NÚMERO
METROPOLITANA	INDEPENDENCIA	RIVERA	1150
ID PLANO	DENOMINACIÓN DE INMUEBLE	AUTOR (arquitecto)	
	COLEGIO TERESIANA DE SAN GABRIEL	P. IRARRÁZABAL L.

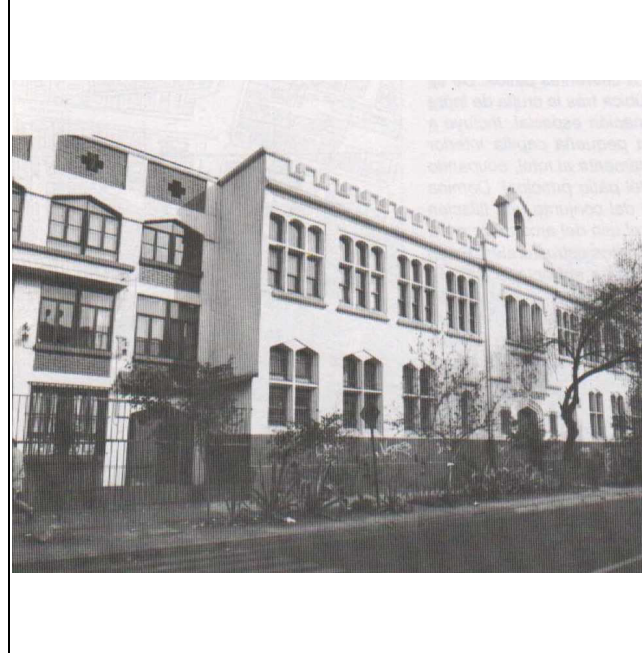
3.- FOTO DEL EDIFICIO

Vasto conjunto educacional, cuyo edificio principal, de dos pisos, dispuesto oblicuamente respecto de la Avda. Independencia, genera un espacio de acceso ajardinado que destaca su presencia urbana y realza el volumen jerárquico de la capilla del colegio que cierra la elevación en su extremo norte. Hacia el interior, se distribuyen distintos pabellones destinados, salas de clases, instalaciones deportivas y residencia de la comunidad de religiosas a cargo del establecimiento.

Su concepción arquitectónica es representativa de los postulados de la arquitectura moderna, primando la racionalidad y funcionalidad por sobre preocupaciones formales. Sin embargo, no por ello deja de exhibir una lograda plasticidad en la articulación volumétrica y composición de fachadas resueltas en su materialidad con albañilería de ladrillo reforzada y hormigón armado.

La obra gruesa está conformada por albañilería de ladrillo reforzada y hormigón armado.
