ESTUDIO DE ZONAS E INMUEBLES DE CONSERVACIÓN HISTÓRICA	FICHA N° 18
FICHA DE VALORACION INMUEBLE DE CONSERVACIÓN HISTÓRICA	ROL DE AVALUO 0648-027 al 0648-032

1.- IDENTIFICACIÓN DEL INMUEBLE			
REGION	COMUNA	CALLE	NÚMERO
METROPOLITANA	INDEPENDENCIA	AVENIDA LA PAZ	530 al 570
ID PLANO	DENOMINACIÓN DE INMUEBLE	AUTOR (arquitecto)	
	CONJUNTO CARLOTA MILCHER

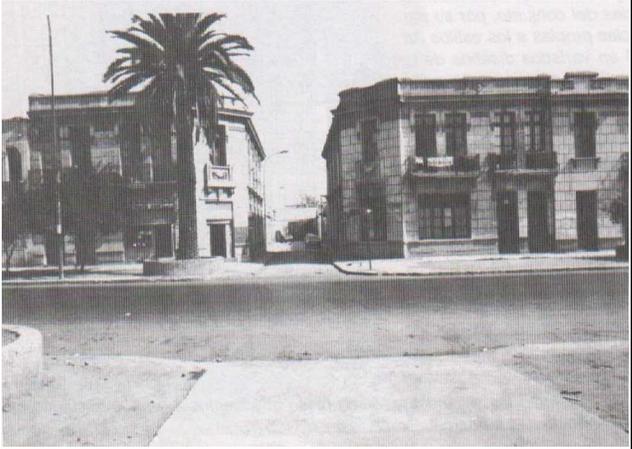
2.- PLANO DE UBICACION	3.- FOTO DEL EDIFICIO

4.- RESEÑA DE VALORES Y ATRIBUTOS PATRIMONIALES
Conjunto de viviendas de fachada continua, de un piso, desarrollado a ambos costados de una calle sin salida. Enmarca y jerarquiza su acceso, de de Avenida La Paz, dos volúmenes simétricos en dos pisos de concepción formal academicista francesa. Las viviendas del conjunto, por su parte, presentan influencias propias a los estilos Art Nauveau y Art Decó en variados diseños de fachadas que individualizan notoriamente cada unidad dentro del total.
4.1 VALOR URBANO
Se destaca su aporte al paisaje urbano.
4.2 VALOR ARQUITECTÓNICO
Es característico de un estilo o tipología; Es ejemplo escaso de un estilo o tipología, y Es un inmueble de calidad estética y arquitectónica
4.3 VALOR HISTÓRICO
No está vinculado a acontecimientos históricos
4.4 VALOR ECONÓMICO y SOCIAL
Es identificado y valorado como patrimonio importante por la comunidad

Muros de albañilería de ladrillo conforman la obra gruesa, que en las fachadas principales reciben como terminación un delicado trabajo de estucos ornamentales.

8.13 OBSERVACIONES
 Por sus características formales y tipológicas se puede estimar como fecha de construcción del conjunto las primeras décadas del siglo XX, siendo más antiguos los volúmenes simétricos que enmarcan el acceso desde Avenida La Paz.
