ESTUDIO DE ZONAS E INMUEBLES DE CONSERVACIÓN HISTÓRICA	FICHA N° 24
FICHA DE VALORACION	ROL DE AVALUO
INMUEBLE DE CONSERVACIÓN HISTÓRICA

REGION	COMUNA	CALLE	NÚMERO
METROPOLITANA	INDEPENDENCIA	HUASCO	1801 al 1899
ID PLANO	DENOMINACIÓN DE INMUEBLE	AUTOR (arquitecto)	
	CONJUNTO EDUCACIONAL LOS NIDOS	GUSTAVO MONCKEBERG Y JOSÉ ARACENA.

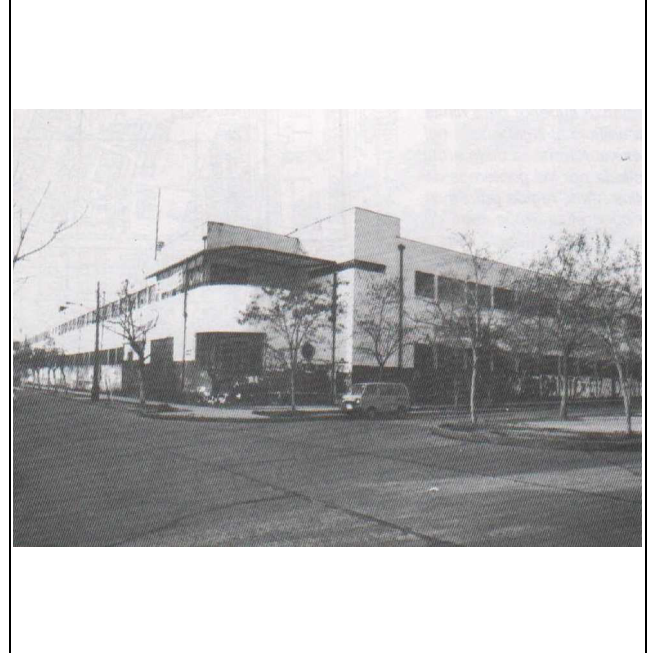
3.- FOTO DEL EDIFICIO

En las primeras décadas del siglo XX se construye la población "Los Nidos" destinada a personas de estratos bajos. La planificación del conjunto destina un lugar jerárquico al macizo edificio que, como es costumbre de la época, cobija separadamente escuela de enseñanza superior para niñas y niños. La estética del edificio al igual que la del conjunto de viviendas es característica de la arquitectura pública desarrollada por los gobiernos de corte popular de aquellos años, regida por un sobrio racionalismo que concretiza volúmenes de formas puras y austeras. El edificio educacional ocupa en su totalidad una alargada manzana materializando una volumetría perimetral, mayoritariamente en dos pisos, en que se ubican, en ambos niveles, las diferentes salas de clases en torno a dos grandes patios centrales, uno para cada escuela, las cuales de forma similar presentan accesos diferidos en puntos opuestos de la manzana.

La estructura del edificio está definida por porticos y muros de hormigón armado.

8.13 OBSERVACIONES
 Al igual que la mayoría de las construcciones escolares realizadas en aquel período, este edificio es fruto de la intensa labor desarrollada en la Sociedad Constructora de Establecimientos Educativos, fundada en el año 1937, por los arquitectos nacionales Gustavo Monckeberg y José Aracena.
