<b>ESTUDIO DE ZONAS E INMUEBLES DE CONSERVACIÓN HISTÓRICA</b> <b>FICHA DE VALORACION</b> <b>INMUEBLE DE CONSERVACIÓN HISTÓRICA</b>	<b>FICHA N° 31</b>
	<b>ROL DE AVALUO</b>
	0338-016

<b>REGION</b>	<b>COMUNA</b>	<b>CALLE</b>	<b>NÚMERO</b>
METROPOLITANA	INDEPENDENCIA	LOPEZ DE ALCAZAR	238
<b>ID PLANO</b>	<b>DENOMINACIÓN DE INMUEBLE</b>	<b>AUTOR (arquitecto)</b>	
	EX ESCUELA PRIETO / LOPEZ

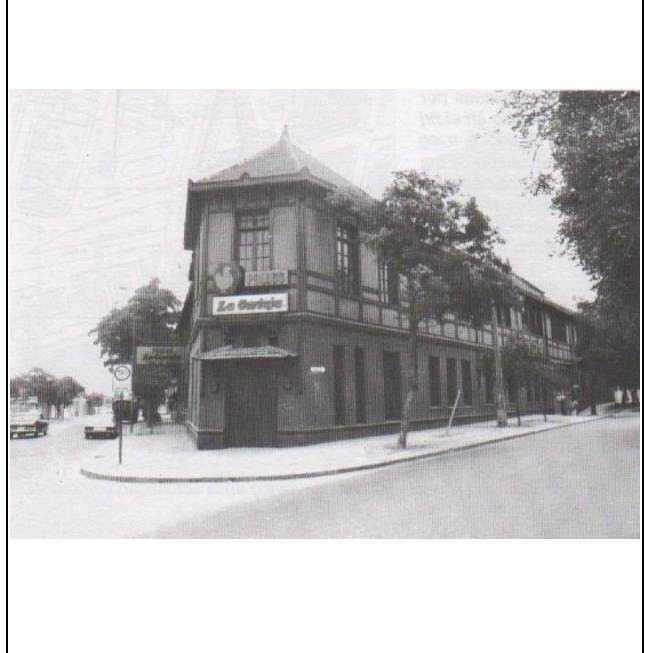
**2.- PLANO DE UBICACION**      **3.- FOTO DEL EDIFICIO**

Edificio de dos pisos ubicado en la esquina norponiente que forman las calles Prieto y López. La volumetría sigue la forma en ángulo que presenta el terreno a través de dos crujeías que se articulan en el vértice de encuentro, donde se ubica su acceso único. Al interior, los volúmenes presentan altos corredores en ambos niveles, ejecutados íntegramente en madera, que se vuelcan hacia un patio que ocupa el resto del terreno disponible. Una techumbre a dos aguas de tejas planas de arcilla recorre la construcción con un coronamiento especial que destaca la esquina.

La construcción está dominada por un sentido de masa que es más intenso en el primer piso, ejecutado en albañilería de adobe, mientras que en el segundo nivel, de tabiquería de madera y adobillo, la incorporación de una trama de madera sobrepuesta y una dimensión mayor de los vanos materializan una composición de fachada más elaborada y liviana.

**8.13 OBSERVACIONES**  
 El edificio en su origen fue ocupado por una escuela pública, sirviendo en la actualidad como distribuidora de productos avícolas.
