ESTUDIO DE ZONAS E INMUEBLES DE CONSERVACIÓN HISTÓRICA		FICHA N° 34	
FICHA DE VALORACION INMUEBLE DE CONSERVACIÓN HISTÓRICA		ROL DE AVALUO 0340-002	
1.- IDENTIFICACIÓN DEL INMUEBLE			
REGION	COMUNA	CALLE	NÚMERO
METROPOLITANA	INDEPENDENCIA	AVENIDA INDEPENDENCIA	1027
ID PLANO	DENOMINACIÓN DE INMUEBLE	AUTOR (arquitecto)	
	FACULTAD DE MEDICINA UNIVERSIDAD DE CHILE	JUAN MARTINEZ GUTIÉRREZ

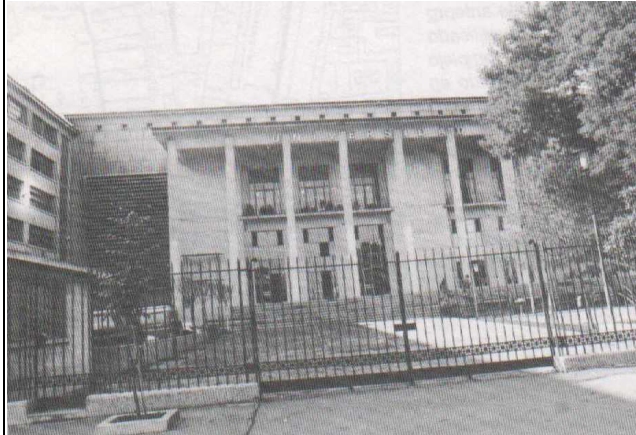
2.- PLANO DE UBICACION		3.- FOTO DEL EDIFICIO

4.- RESEÑA DE VALORES Y ATRIBUTOS PATRIMONIALES			
<p>En una ubicación similar a la que ocupara la antigua Escuela de Medicina, se inicia en 1952 la construcción de este majestuoso edificio que reemplaza al original que databa de 1886 y que fuese casi totalmente destruido a causa de un incendio en el año 1948. Obra del arquitecto chileno Juan Martínez Gutiérrez, quien obtiene el encargo al ganar un concurso nacional de anteproyectos en 1950, constituye un conjunto edificado de vastas dimensiones que se Integra al complejo Hospitalario José Joaquín Aguirre construido entre los años 936 y 1953 para reemplazar al antiguo Hospital San Vicente de Paul.</p> <p>Su concepción arquitectónica, imbuida del sello que caracteriza la obra de Martínez, articula racionalmente las necesidades de un funcionalismo complejo sin abandonar la preocupación por el aspecto expresivo a través de la integración volumétrica de formas puras y variadas junto con el manejo de la escala monumental.</p>

8.7 MATERIALIDAD					
ESTRUCTURA	Hormigón Armado	TECHUMBRE	Acero Laminado	OTROS	
Estructura de hormigón armado, en base a marcos.
