FICHA DE VALORACIÓN ZONA DE CONSERVACIÓN HISTÓRICA				N° REGISTRO	
				1	
1.-IDENTIFICACIÓN DEL INMUEBLE					
REGIÓN	COMUNA	LIMITES ZONA			
VII DEL MAULE	CUREPTO	<p>Por el norte el borde sur del estero Curepto, hacia el oriente una línea paralela de 60 metros al oriente del eje de la calle José Miguel Carrera luego recorre por los bordes norte y poniente de Zona Típica, nuevamente hacia el oriente una línea paralela de 65 metros al oriente del eje de calle O'higgins, una línea paralela a 60 metros al norte de calle Chacabuco hasta la calle Victoria, luego por el límite predial norte del segundo lote del costado oriente de calle victoria y su continuidad con el límite predial norte del lote esquina de calle Lord Cochrane y calle Chacabuco, luego la línea oficial poniente de la calle Lord Cochrane su continuidad por la línea oficial norte de calle Chacabuco con el encuentro de la proyección al norte de la línea oficial poniente de Camino a La Laguna, luego una faja 90 metros al sur de calle Chacabuco, hasta la línea oficial oriente de calle Cancha Rayada que se une con la proyección al oriente de la línea oficial norte de calle Caupolicán hasta el límite predial poniente del lote esq

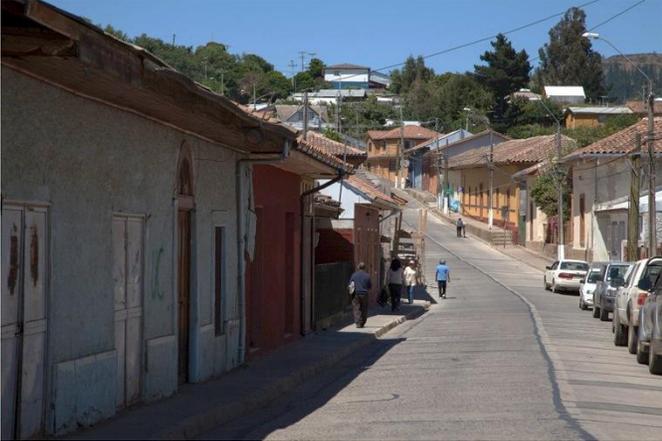
4.1 CARACTERIZACIÓN					
GRAN CONCENTRACIÓN DE ELEMENTOS PATRIMONIALES		HOMOGENEIDAD EN EL CONJUNTO DE EDIFICACIONES		X	
4.2 RESEÑA (Urbana/Arquitectónica/Histórica/Económica/Social)					
<p>Corresponde a los sectores fundacionales de la localidad de Curepto, donde predomina la edificación de fachada continua principalmente de un piso de altura, desarrollándose algunos inmuebles con corredores hacia la calle, el trazado de parte de la zona posee una sinuacidad y pendientes que le dan un carácter particular al conjunto, la materialidad es albañilería en adobe con puertas, ventanas y pilares de madera y techumbres de tejas de arcilla, además se destacan algunas protecciones trabajadas en fierro forjado. Finalmente las condiciones de la zona son claramente reconocidas por la comunidad como parte del patrimonio histórico local.</p>

8.6 ESTADO DE CONSERVACION GENERAL DE LA ZONA												
CONSTRUCCIONES						INFRAESTRUCTURA (vialidad–mobiliario–redes–postación–etc.)						
BUENO	X	REGULAR		MALO		BUENO		REGULAR	X	MALO

8.7 OBSERVACIONES												
El estado de las veredas es malo por lo que deben considerarse programas de recuperación de estas.

5.2 APTITUD DE LOS INMUEBLES PARA SER INTERVENIDOS (Antecedentes que servirá para la definición de Normas Urbanísticas (inciso final artículo 2.1.18 OGUC)													
En general los inmuebles deben mantener la construcción de la fachada continua manteniendo una altura limitada que en promedio no supera los 6 metros de altura en un piso, salvo excepciones. Dado que los predios poseen una profundidad importante es posible desarrollar nuevas construcciones en estas áreas. Otro punto relevante es la reconversión de algunos inmuebles para el desarrollo de locales comerciales dada la localización central asociadas a las calles O'higgins y José Miguel Carrera teniendo cuidado en mantener el lleno por sobre el vacío en sus fachadas.
