ESTUDIO DE ZONAS E INMUEBLES DE CONSERVACIÓN HISTÓRICA			FICHA N° 38
FICHA DE VALORACION INMUEBLE DE CONSERVACIÓN HISTÓRICA			ROL DE AVALUO
1.- IDENTIFICACIÓN DEL INMUEBLE			
REGION	COMUNA	CALLE	NÚMERO
METROPOLITANA	INDEPENDENCIA	SANTOS DUMONT	999
ID PLANO	DENOMINACIÓN DE INMUEBLE	AUTOR (arquitecto)	
	HOSPITAL CLÍNICO JOSÉ JOAQUÍN AGUIRRE

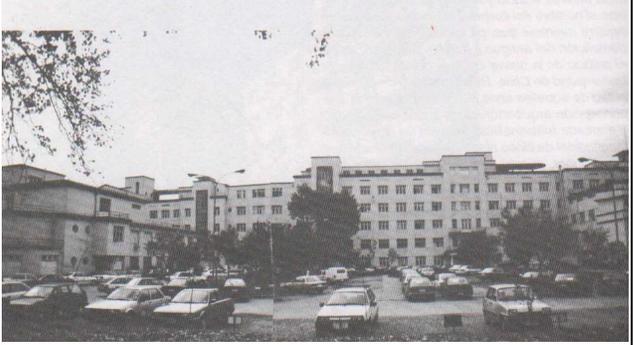
2.- PLANO DE UBICACION		3.- FOTO DEL EDIFICIO

8.7 MATERIALIDAD			
ESTRUCTURA	Hormigón Armado	TECHUMBRE	Acero Laminado
OTROS			
Estructura de hormigón armado, las ornamentaciones están dadas por transparencias vidriadas, con ladrillos de vidrio.

8.9 ESTADO DE CONSERVACIÓN		8.10 GRADO DE ALTERACIÓN		8.11 APTITUD PARA REHABILITACIÓN	
ELEMENTO	ENTORNO	SIN MODIFICACIÓN		VIVIENDA	
BUENO	BUENO	POCO MODIFICADO		EQUIPAMIENTO	
REGULAR	REGULAR	MUY MODIFICADO		COMERCIO	
MALO	MALO	OTRO		OTRO
