1.- IDENTIFICACIÓN DEL INMUEBLE

REGION	COMUNA	CALLE	NÚMERO	ID PLANO	DENOMINACIÓN DEL INMUEBLE	ARQUITECTO	ROL
Metropolitana	Providencia	Andrés Bello	1337	ICH_03	Capilla y Pabellón de Andrés Bello Colegio Universitario Inglés	Gustavo Monckeberg José Aracena	00316-001

4.- RESEÑA DE VALORES Y ATRIBUTOS PATRIMONIALES DEL INMUEBLE

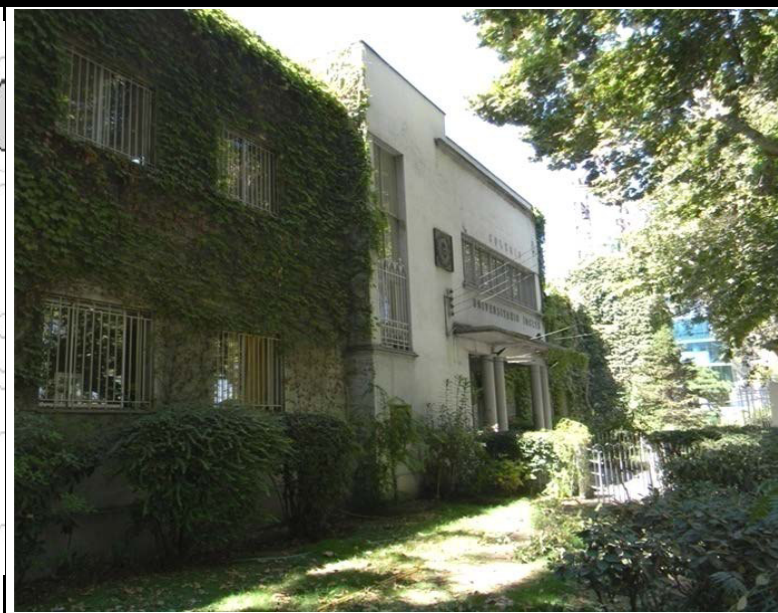
3.- FOTOGRAFÍA DEL INMUEBLE

En las edificaciones de valor se distinguen dos lenguajes arquitectónicos: por una parte, en un volumen que se destaca por su horizontalidad, está el pabellón de salas de clases, de dos pisos con una terminación en curva, de características arquitectónicas simples y de estilo moderno, donde además se encuentra la entrada principal al conjunto. Este acceso se distingue del resto del pabellón por su volumetría, su color y las características morfológicas de la fachada. El resto de la fachada del pabellón es regular con proporciones armónicas entre llenos y vacíos. Por otra parte, está la capilla de estilo neogótico, de la cual se destacan la fachada principal con la puerta de acceso y los vitrales.

Compuesto por dos edificaciones de valor de distintos estilos. Un pabellón de dos pisos de altura utilizado como equipamiento educacional. Al poniente y cerrando el conjunto se encuentra la capilla de estilo neogótico. Ambos edificios fueron construidos conjuntamente.

Las dos edificaciones de valor se encuentran en buenas condiciones estructurales y de mantenimiento.
 Se recomienda conservar las características originales del pabellón que contempla el acceso y las salas de clase del colegio sin modificar la volumetría exterior, la materialidad, los vanos y el ritmo de la fachada.
 La capilla debe conservarse íntegramente, sin alterar su fachada principal y procurando una puesta en valor de todos los elementos originales que le dan el carácter neogótico a la construcción y que conforman la esquina de Manuel Montt y Andrés Bello.
 Las especies vegetales que tengan valor paisajístico o histórico deben ser conservadas, especialmente la araucaria y las dos palmeras visibles desde Andrés Bello.
 El resto del terreno puede ser intervenido considerando un diseño que sea armónico con las construcciones existentes y que las ponga en valor.
