**1.- IDENTIFICACIÓN DEL INMUEBLE**

| REGION | COMUNA | CALLE | NÚMERO | ID PLANO | DENOMINACIÓN DEL INMUEBLE | ARQUITECTO | ROL |
|---|---|---|---|---|---|---|---|
| Metropolitana | Providencia | Andrés Bello | 1869 | ICH_05 | Embajada de Francia | Carlos Cruz Eyzaguirre y Escipión | 00023-022 |

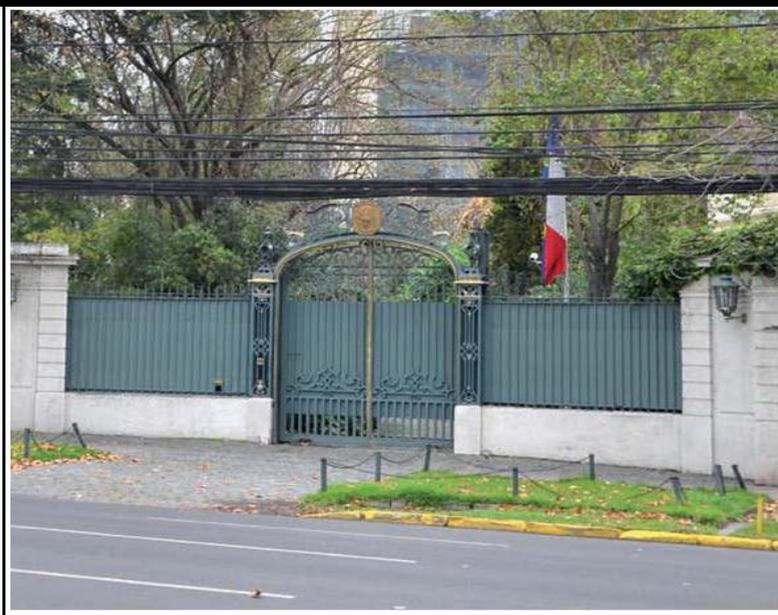
**3.- FOTOGRAFÍA DEL INMUEBLE**

El inmueble y su entorno se encuentran en buen estado de conservación.

El inmueble correspondía originalmente a un edificio de viviendas, de tres pisos, aislado y rodeado de un gran parque. Es de estilo neoclásico francés, constituyendo un ejemplo de calidad estética y arquitectónica. El edificio es obra del destacado arquitecto chileno Escipión Munizaga.

- En la composición de las fachadas se destacan los vanos, columnas y balastradas, además del tratamiento de los volúmenes y ornamentos.
- Se recomienda que con las nuevas intervenciones se mantenga el antejardín, así como todos los elementos originales de las fachadas, esto es, materiales, texturas y ornamentos. Asimismo, convendría mejorar la relación del inmueble con el espacio público al reemplazar el cierre opaco por uno transparente que permita que la fachada se vea desde la calle.

- Si se amplía la superficie construida, se recomienda que se realice hacia la parte posterior del predio, que deje bastante espacio libre entre la edificación existente y la nueva, y que esta última, no sea vista desde el espacio público y que contemple un diseño que dialogue armónicamente con la construcción existente.

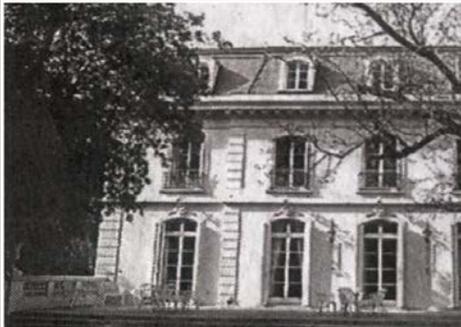
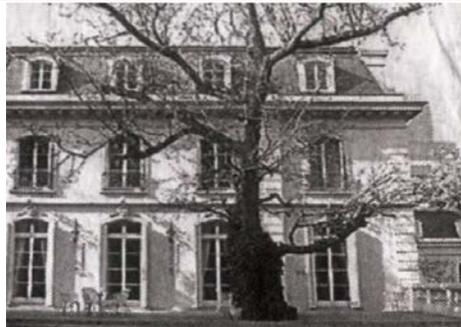
| FOTOGRAFÍA 1 | FOTOGRAFÍA 2 | DETALLE CONSTRUCTIVO |

- Es una edificación aislada, de tres pisos, de estilo neoclásico francés, representativa de una época de desarrollo residencial de la comuna y originalmente destinada a vivienda. La edificación enfrenta la calle Andrés Bello y el parque que bordea el río Mapocho, se ubica en medio de la manzana y está rodeada de vegetación, con un jardín hacia Andrés Bello, delante de la fachada principal.
