1.- IDENTIFICACIÓN DEL INMUEBLE

REGION	COMUNA	CALLE	NÚMERO	ID PLANO	DENOMINACIÓN DEL INMUEBLE	ARQUITECTO	ROL
Metropolitana	Providencia	Antonio Varas	666	ICH_08	DUOC	Alberto Siegel	01920-007

4.- RESEÑA DE VALORES Y ATRIBUTOS PATRIMONIALES DEL INMUEBLE

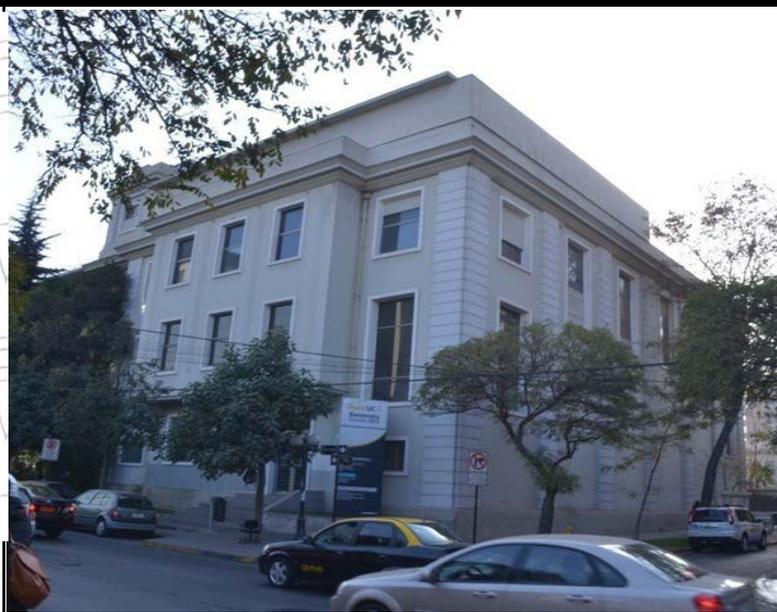
3.- FOTOGRAFÍA DEL INMUEBLE

El inmueble y su entorno se encuentran en buen estado de conservación.

El DUOC corresponde a un edificio de tres a cuatro pisos, de estilo neoclásico y ornamentación pulcra. Se emplaza en calle Antonio Varas, ocupando la cuadra completa desde Eliodoro Yáñez hasta Federico Froebel. El emplazamiento permite un antejardín de acceso y un patio interior más amplio.

- Sus fachadas, a pesar de tener una altura imponente, son simples y proporcionadas. La fachada principal del edificio enmarca el acceso principal del edificio. Se recomienda conservar las características del edificio original, el cual puede ser visto por todos sus lados desde la calle. En sus fachadas se deben evitar intervenciones que rompan con sus proporciones y composición. El uso de señalética y publicidad debe ser controlado y normado.

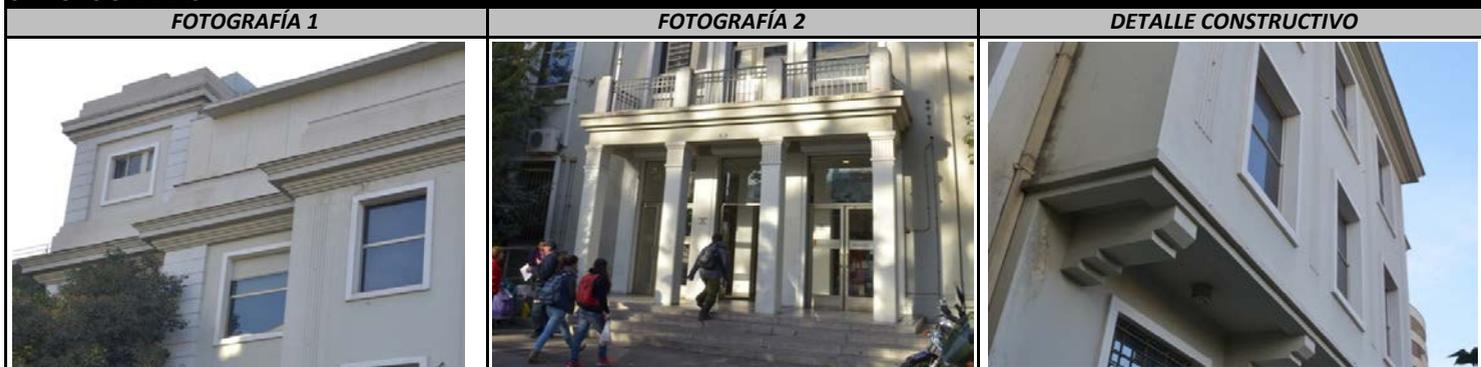
9.- FOTOGRAFÍAS

- Edificio de tres y cuatro pisos, destinado originalmente a educación, de arquitectura neoclásica. Se ubica en la cabeza de la manzana, configurando el espacio público con tres fachadas que están directamente relacionadas con la calle. Por la calle Antonio Varas existe un antejardín con árboles de alto valor histórico que median entre el interior y el exterior del edificio. La escala humana del edificio y su proximidad con el espacio público, generan una buena relación con la ciudad y sus habitantes.

- Adicionalmente se recomienda la exposición de la carga histórica del edificio, que complementa al uso educacional que contiene.
- En caso de ampliaciones, es recomendable que estas se realicen como una edificación nueva, sin adosarse al edificio de valor, contemplando un diseño que dialogue armónicamente con la construcción existente.
