**1.- IDENTIFICACIÓN DEL INMUEBLE**

REGION	COMUNA	CALLE	NÚMERO	ID PLANO	DENOMINACIÓN DEL INMUEBLE	ARQUITECTO	ROL
Metropolitana	Providencia	Capellán Abarzúa	055	ICH_11	Vivienda	Ricardo Larraín Bravo	00091-161

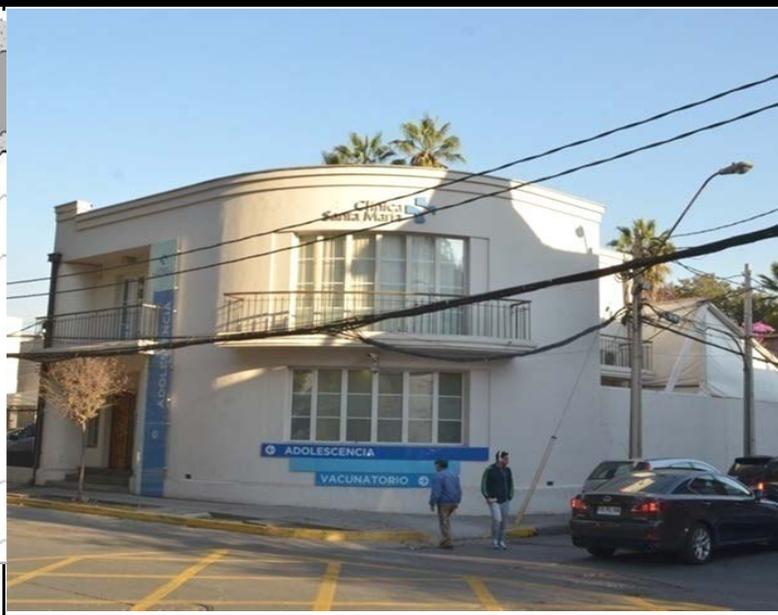
**3.- FOTOGRAFÍA DEL INMUEBLE**

Edificación de dos pisos y fachada continua ubicado en la esquina de la manzana. La forma de la edificación es curva en la parte de la esquina de la manzana y se enfrenta a la vereda sin antejardín configurando el espacio público.

El edificio es de dos pisos, destaca su simpleza geométrica y ornamental. Construye la esquina con la curvatura característica de las edificaciones de este periodo, presentando dos grandes ventanales en dirección norte.

TIPOLOGÍA DEL INMUEBLE		SISTEMA DE AGRUPAMIENTO		TIPO DE CUBIERTA	
MANZANA		AISLADO		X HORIZONTAL	
ESQUINA	X	PAREADO		INCLINADA	
ENTRE MEDIANEROS		CONTINUO		CURVA (OTRO)	
SUPERFICIES		ALTURA		ANTEJARDÍN	
TERRENO	288,00 m <sup>2</sup>	Nº DE PISOS	2	FRENTE 1	
EDIFICADA	369,55 m <sup>2</sup>	METROS	5 a 6	FRENTE 2	
ESTADO DE CONSERVACIÓN		GRADO DE ALTERACIÓN		APTITUD PARA REHABILITACIÓN	
ELEMENTO	ENTORNO	SIN MODIFICACIÓN		X VIVIENDA	
BUENO	X BUENO	POCO MODIFICADO		EQUIPAMIENTO	
REGULAR	REGULAR	MUY MODIFICADO		COMERCIO	
MALO	MALO	OTROS (ESPECIFICAR)		OTROS (ESPECIFICAR)	
MATERIALIDAD DEL INMUEBLE					
ESTRUCTURA		TECHUMBRE	Zinc		
DESCRIPCIÓN DEL INMUEBLE					
El inmueble se emplaza en la intersección sur de las calles Capellán Abarzúa y Fernando Manterola. Corresponde a una edificación de dos pisos de estilo moderno, característico de mediados del siglo XX. La construcción se encuentra en buenas condiciones y es utilizada actualmente por la clínica Santa María.

- Se recomienda conservar sus características formales, manteniendo todos los elementos originales en sus fachadas como balcón, transparencia y exposición de su arquitectura y relación con lo público, evitar intervenciones que rompan con sus proporciones y composición. El uso de señalética y publicidad debe ser controlado y normado.

- En caso de ampliaciones, el nuevo volumen no debe modificar la volumetría percibida desde la calle, contemplando un diseño que dialogue armónicamente con la construcción existente.

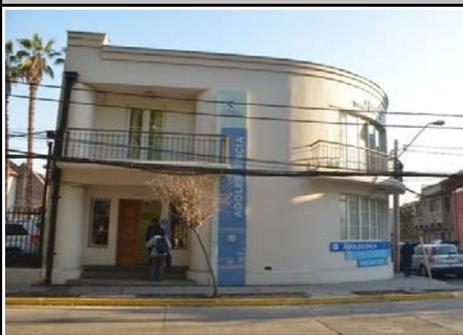
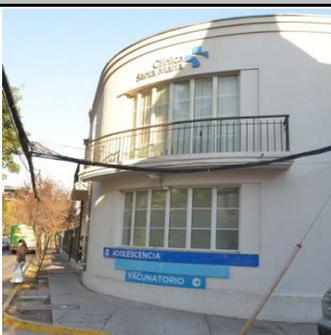
FOTOGRAFÍA 1	FOTOGRAFÍA 2	DETALLE CONSTRUCTIVO

- Inmueble destinado originalmente a uso residencial, de estilo modernista. Corresponde a una edificación de dos pisos, emplazada en la esquina de la manzana, que aporta e interactúa armónicamente con el paisaje urbano y su morfología. Es un ejemplar de la arquitectura de mediados del siglo XX.

- El volumen tiene una simpleza geométrica y ornamental. Presenta elementos característicos de su estilo, detallando sus balcones, ventanales y retranqueos del volumen.
