1.- IDENTIFICACIÓN DEL INMUEBLE

REGION	COMUNA	CALLE	NÚMERO	ID PLANO	DENOMINACIÓN DEL INMUEBLE	ARQUITECTO	ROL
Metropolitana	Providencia	Pedro de Valdivia	425	ICH_23	Villa Europa	Sin registro	01325-010

4.- RESEÑA DE VALORES Y ATRIBUTOS PATRIMONIALES DEL INMUEBLE

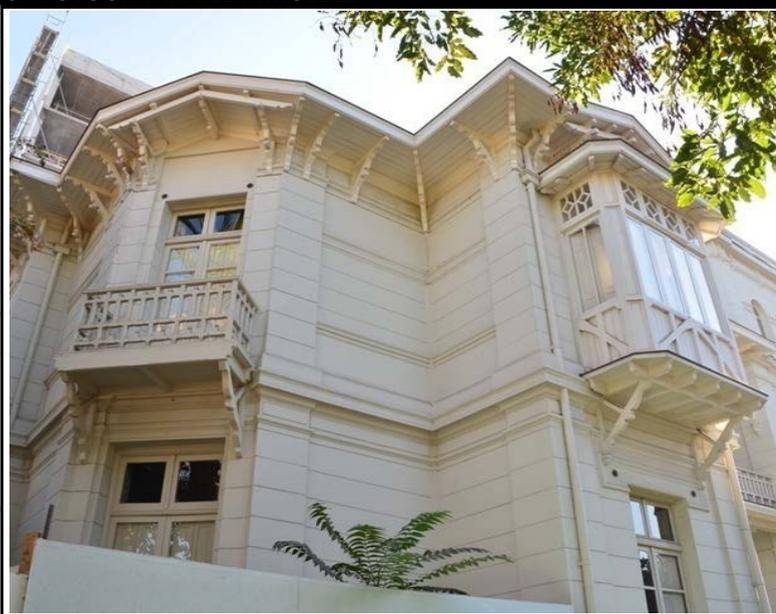
3.- FOTOGRAFÍA DEL INMUEBLE

Edificio de tipología aislada de dos y tres pisos, destinado originalmente a vivienda, ubicado a mitad de la manzana, enfrentando a la calle Europa. Su tipología aislada genera un antejardín y un patio perimetral, además de un cierre perimetral transparente que permite ver el inmueble desde el espacio público.

Es una construcción interesante dado su estilo historicista, tipo villa italiana, de gran calidad estética y arquitectónica. Constituye un ejemplo único en su estilo y tipología. Destacan el trabajo de fachadas, detalles en ventanas, puertas, balaustradas y balcones.

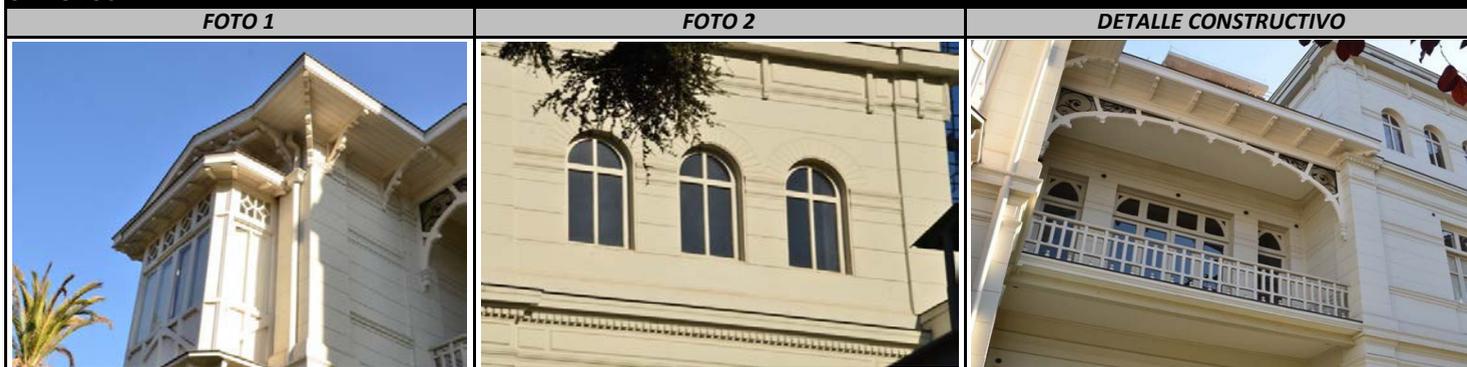
9.- FOTOS

- Edificación aislada de dos pisos y un torreón con un tercer piso, rodeada de parques, se ubica a mitad de manzana, enfrentando a la calle Europa destinado originalmente a uso residencial, de estilo historicista, tipo villa italiana, que constituye un ejemplo único en su estilo y tipología. Carga con la vinculación de ciertos acontecimientos de la historia comunal.

- Su fachada tiene gran calidad estética y arquitectónica, trabajo de sus relieves, detalles de ventanas, puertas, balastradas y balcones.
- Se recomienda la exposición de su carga histórica y artística de la edificación, conservar sus características formales, manteniendo todos los elementos originales en sus fachadas como texturas, materialidad y ornamentos (detalles en ventana, puertas, balastradas y balcones). De igual forma, no se deben permitir construcciones ni intervenciones en el terreno que perjudiquen el edificio de valor.

- En caso de ampliaciones, ese recomienda que sea una nueva edificación o ampliación posterior en el fondo del predio, procurando evitar vistas desde la calle, contemplando un diseño que dialogue armónicamente con la construcción existente.
