1.- IDENTIFICACIÓN DEL INMUEBLE

REGION	COMUNA	CALLE	NÚMERO	ID PLANO	DENOMINACIÓN DEL INMUEBLE	ARQUITECTO	ROL
Metropolitana	Providencia	Francisco Bilbao	2296	ICH_24	Casa La Carreta	Carlos Cruz Eyzaguirre	03133-013

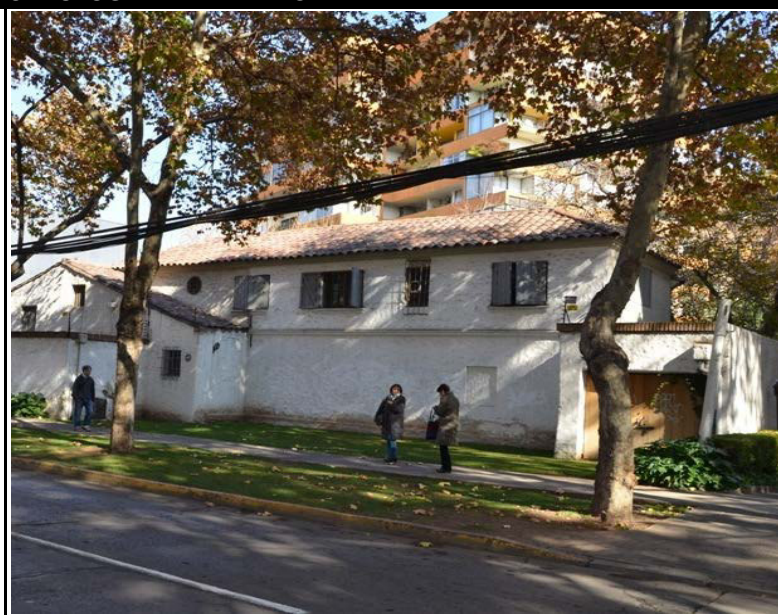
3.- FOTOGRAFÍA DEL INMUEBLE

Corresponde a un edificio de estilo colonial de uno y dos pisos de altura con fachada continua. Destacan elementos como el corredor interior, los pilares y las tejas de arcilla, características esenciales del estilo que representa.

La casa La Carreta se emplaza en calle Francisco Bilbao, esquina Suecia. Corresponde a una construcción de estilo colonial, junto a la cual se construyó recientemente una nueva edificación. Por encontrarse dentro del mismo terreno, se afecta considerablemente la lectura del inmueble colonial original.

- Edificación aislada de dos pisos, destinada originalmente a uso residencial, de estilo colonial. Es representativo de una época de desarrollo residencial de nuestra historia. Estaba emplazada originalmente en un terreno esquina de la manzana.
- El edificio destaca por su materialidad de adobe en muros y tejas de arcilla en cubierta, corredor con pilares y corredor interior.
- Se recomienda conservar sus características formales, manteniendo todos los elementos originales en cubierta y sus fachadas como texturas, materialidad y ornamentos. De igual forma, se deben evitar más intervenciones en el predio, y potenciar el diálogo urbano entre las construcciones vecinas.
