FICHA DE VALORACIÓN CIRCULAR DDU 240 - COMUNA DE PROVIDENCIA

INMUEBLE DE CONSERVACIÓN HISTÓRICA

ICH_26

1 IDENTIFICACIÓN DEL INMUEBLE											
REGION	COMUNA	CALLE	NÚMERO	ID PLANO	DENOMINACIÓN DEL INMUEBLE	ARQUITECTO	ROL				
Metropolitana	Providencia	Génova	2016	ICH_26	Edificio de Viviendas	Samuel Eyzaguirre	01528-045				
	Providericia				Edifició de viviendas	Infante	01328-045

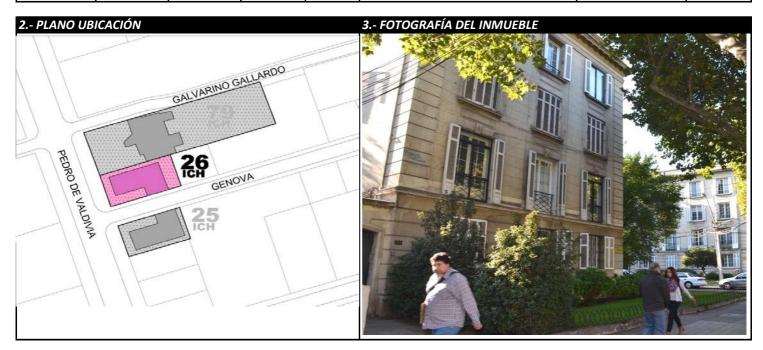
Edificio de vivienda de cuatro pisos ubicado en la esquina de la manzana, la forma del edificio en "L" genera un jardín abierto en su acceso que arma un conjunto con el edificio del frente por calle Génova.

El inmueble corresponde a un edificio de estilo neoclásico, destacando su armonía de proporciones, composición y tratamiento de fachada y vanos. Resaltan entre sus elementos las persianas de madera blancas y acceso.

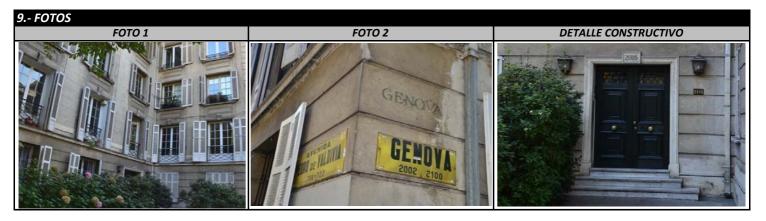
El edificio de vivienda posee cuatro pisos de altura y se emplaza en la intersección norte de las calles Génova y Pedro de Valdivia. El inmueble es de estilo neoclásico, constituyéndose como un ejemplo de calidad estética y arquitectónica de líneas simples.

- Inmueble destinado originalmente a uso residencial, de estilo neoclásico. Compuesto por dos bloques de departamento de cuatro pisos, dispuestos en forma de "L" conformando un antejardín amplio, su emplazamiento en la manzana es en un terreno esquina y configura el espacio público en conjunto con el edificio del frente.
- En sus volúmenes se destaca la armonía de sus proporciones, composición y tratamiento de fachada y vano. Resaltan entre sus elementos las persianas de maderas blancas y el acceso.
- Se recomienda conservar sus características formales, manteniendo todos los elementos originales en sus fachadas como texturas, materialidad y ornamentos.
- •En caso de ampliaciones, se recomienda que estas no sean percibidas desde el espacio público, retranqueado con respecto a la edificación de valor, contemplando un diseño que dialogue armónicamente con la construcción existente.
