1.- IDENTIFICACIÓN DEL INMUEBLE

REGION	COMUNA	CALLE	NÚMERO	ID PLANO	DENOMINACIÓN DEL INMUEBLE	ARQUITECTO	ROL
Metropolitana	Providencia	Los Leones	927	ICH_30	Vivienda	Juan Tapia / Francisco Aedo	01535-011

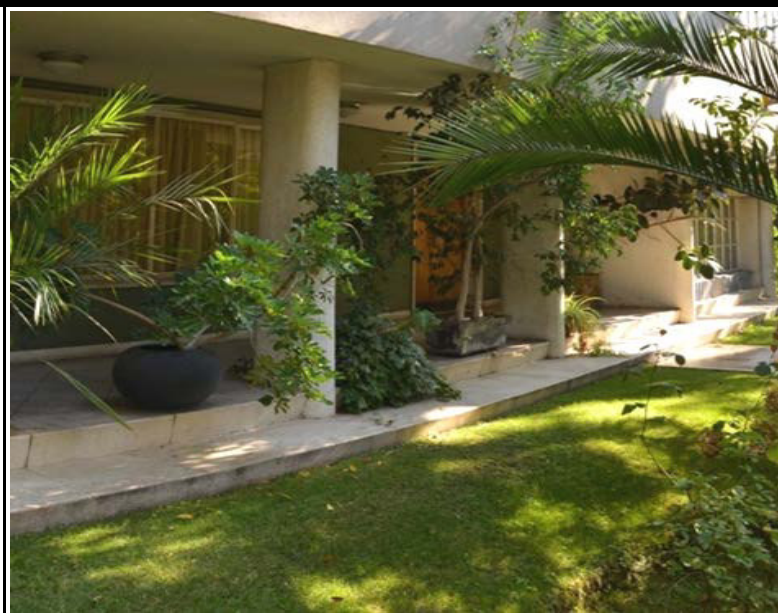
3.- FOTOGRAFÍA DEL INMUEBLE

Edificio aislado de dos y tres pisos, ubicado en la esquina de la manzana con antejardín y patio en su perímetro. Este inmueble contribuye a realzar el paisaje urbano de la calle Los Leones, como edificación de vivienda aislada, con un amplio jardín. Actualmente la vegetación no permite la vista hacia el edificio desde el exterior.

Destaca especialmente su escalera lateral curva y vidriada. Es un inmueble de gran calidad estética y arquitectónica.

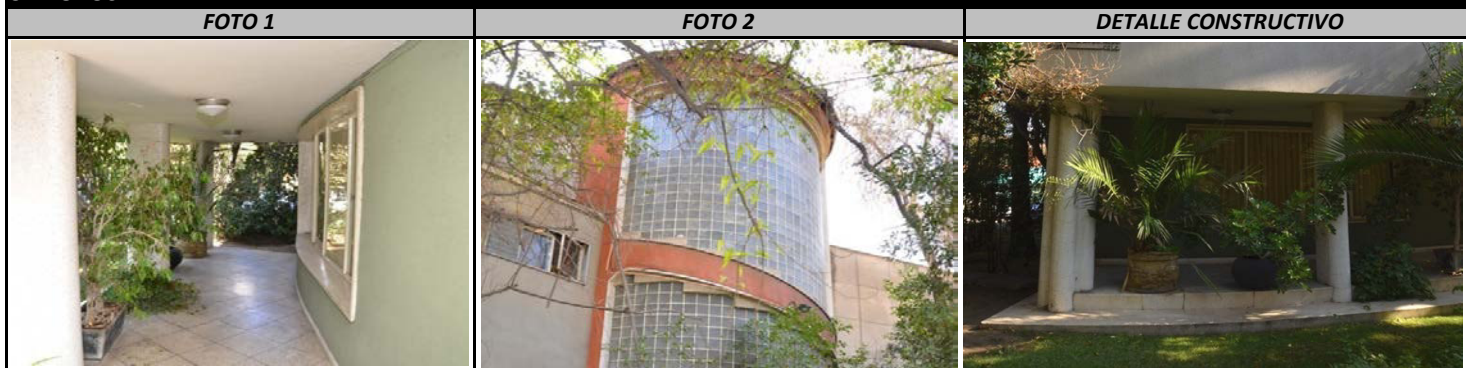
9.- FOTOS

- Inmueble destinado originalmente a uso residencial de estilo moderno. Corresponde a una edificación aislada, rodeada de jardines, compuesta de tres pisos. Se ubica en la esquina de la manzana.
- Su volumen es de gran calidad, con un buen manejo de la composición, armonía de su fachada donde destaca especialmente su escalera lateral curva y vidriada.
- Se recomienda conservar sus características formales, destacando el volumen curvo vidriado y manteniendo todos los elementos originales en sus fachadas como texturas, materialidad y ornamentos. Las nuevas intervenciones o ampliaciones no deben afectar su forma ni la exposición de su arquitectura por lo que se recomienda que estas se realicen hacia el fondo del predio, procurando evitar que se vean desde la calle, contemplando un diseño que dialogue armónicamente con la construcción existente.
