1.- IDENTIFICACIÓN DEL INMUEBLE

REGION	COMUNA	CALLE	NÚMERO	ID PLANO	DENOMINACIÓN DEL INMUEBLE	ARQUITECTO	ROL
Metropolitana	Providencia	Lota	2330	ICH_32	Iglesia Luterana	Fernando P. Fonck	00935-018

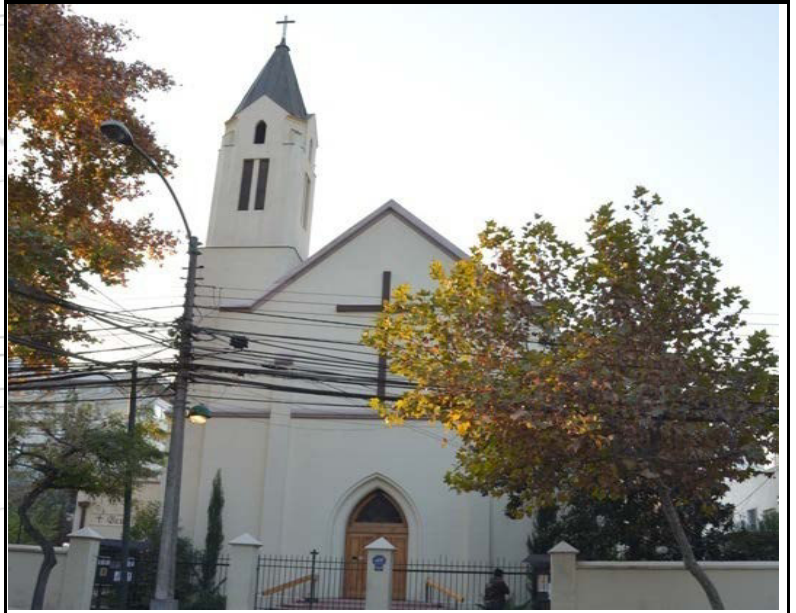
3.- FOTOGRAFÍA DEL INMUEBLE

El edificio se compone de una nave central y una torre campanario. El inmueble posee un estilo historicista de ornamentación muy simple. Destacan los vitrales de la nave central.

El inmueble y su entorno se encuentran en buen estado de conservación. Es identificada y valorada como patrimonio por la comunidad.

La iglesia Luterana corresponde a un inmueble historicista. Se compone de una nave central y una torre, de decoración simple.

- Inmueble destinado originalmente a uso culto eclesiástico, de arquitectura con tendencia historicista. Corresponde a una edificación compuesta de una nave central y un gran torreón, deja un antejardín que genera un atrio de acceso que se entrega a la calle .
- Su volumen destaca por su gran calidad arquitectónica, de ornamentaciones simples y sus vitrales en la nave.
- Se recomienda conservar sus características formales, manteniendo todos los elementos originales en sus fachadas como texturas, materialidad y ornamentos. Se recomienda no construir ni intervenir en atrio o explanada, con el fin de no afectar su tipología ni su aporte urbano.
