1.- IDENTIFICACIÓN DEL INMUEBLE

REGION	COMUNA	CALLE	NÚMERO	ID PLANO	DENOMINACIÓN DEL INMUEBLE	ARQUITECTO	ROL
Metropolitana	Providencia	Luis Thayer Ojeda	424	ICH_33	Vivienda	Julio Machicao / Miguel A. Belloni S.	00743-019

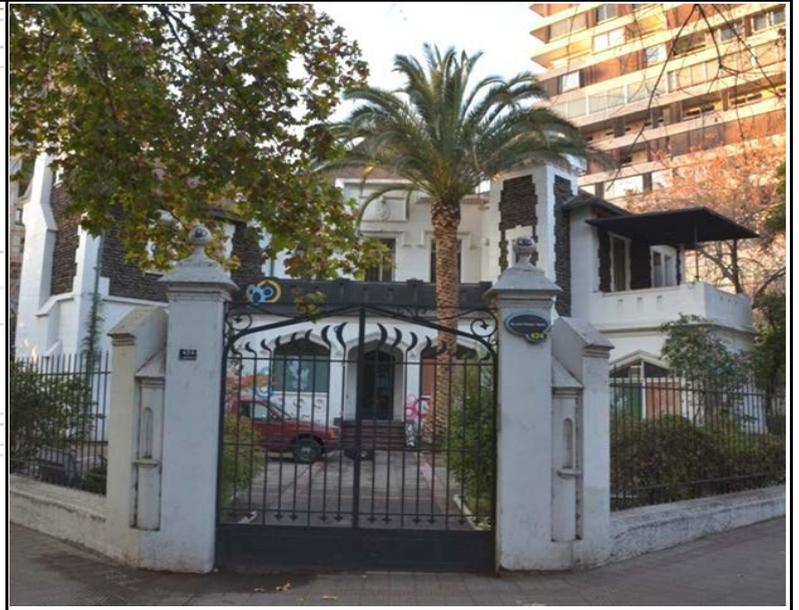
3.- FOTOGRAFÍA DEL INMUEBLE

El inmueble destaca por su materialidad exterior, que combina ladrillo a la vista y enlucido blanco, generando una variedad de colores en su fachada. También resalta el trabajo de molduras de yeso en sus ventanas, dinteles, antepechos y esquinas. Es identificado como una construcción de alta calidad estética y arquitectónica.

El inmueble y su entorno se encuentran en buen estado de conservación.

- Inmueble destinado originalmente a uso residencial, compuesto por un edificio principal de dos pisos, dispuesto como vivienda aislada en el terreno, generando un antejardín de mayor proporción.
 - El volumen resalta por su materialidad exterior, que combina ladrillo a la vista, enlucido banco, generando una variedad de colores en su fachada. También resalta el trabajo de molduras de yeso en sus ventanas, dinteles, antepechos y esquinas.
 - Se recomienda conservar sus características formales, manteniendo todos los elementos originales en sus fachadas como texturas, materialidad y ornamentos.
- En caso de ampliaciones, la nueva edificación o ampliación posterior debe realizarse en el fondo del predio, procurando evitar vistas desde la calle (Luis Thayer Ojeda y Lota), contemplando un diseño que dialogue armónicamente con la construcción existente.

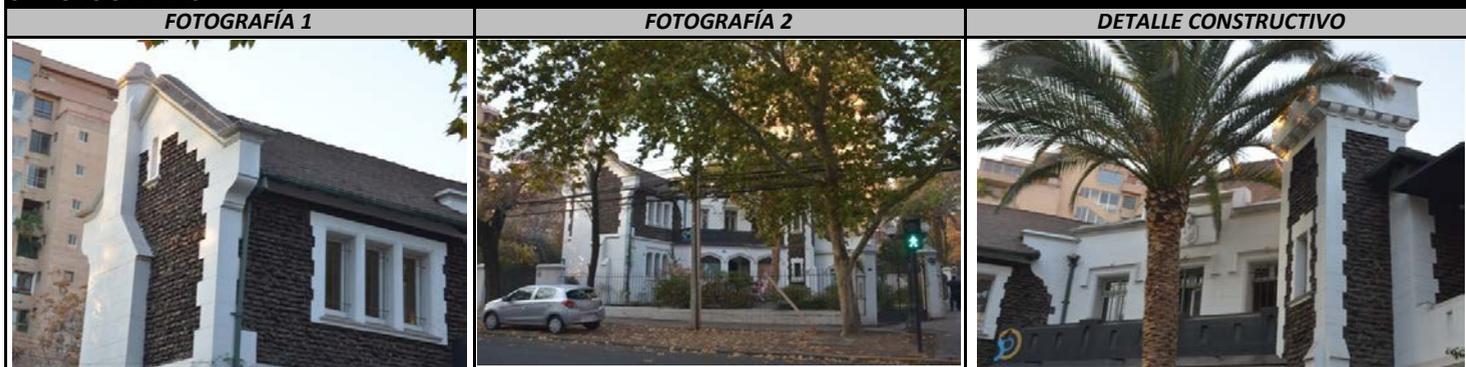
9.- FOTOGRAFÍAS

La construcción tiene una altura de dos pisos, y se emplaza en la esquina norte formada por las calles Luis Thayer Ojeda y Lota. Su uso original fue residencial, luego funcionó como oficina y actualmente se utiliza como comercio gastronómico y oficinas.
