1.- IDENTIFICACIÓN DEL INMUEBLE

REGION	COMUNA	CALLE	NÚMERO	ID PLANO	DENOMINACIÓN DEL INMUEBLE	ARQUITECTO	ROL
Metropolitana	Providencia	Manuel Montt	1426	ICH_36	Vivienda	Sin registro	03418-015

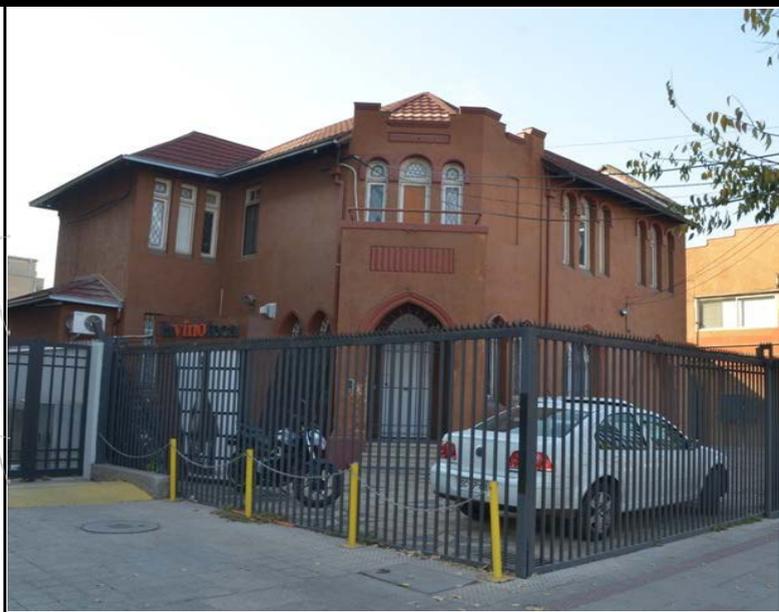
3.- FOTOGRAFÍA DEL INMUEBLE

Edificio de dos pisos, destinado originalmente a vivienda, ubicado a mitad de manzana, enfrentando a la calle Manuel Montt. Su antejardín y su cerramiento transparente permiten que el edificio sea visto desde el espacio público.
 La edificación contribuye a realzar el sector, su antejardín ha sido transformado en estacionamientos lo que desvaloriza el inmueble.

Es una construcción interesante dada la particularidad de su diseño arquitectónico de estilo neorenacentista. Contribuye a su entorno con elementos distintivos de este periodo de la arquitectura.

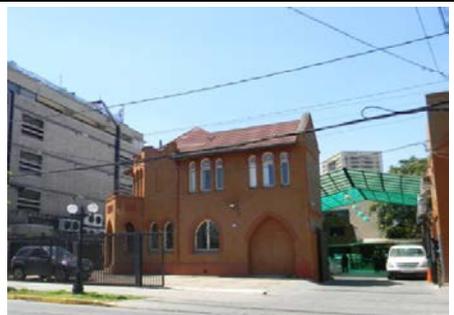
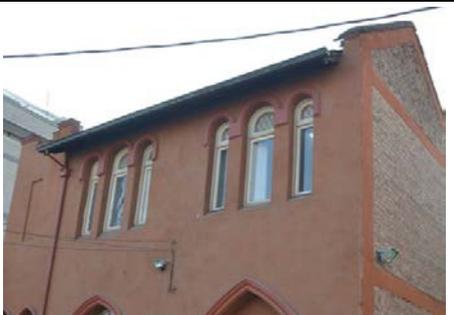
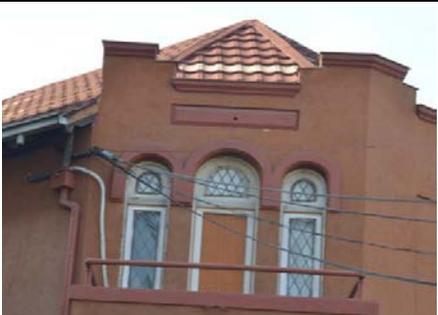
FOTOGRAFÍA 1	FOTOGRAFÍA 2	DETALLE CONSTRUCTIVO

- Inmueble destinado originalmente a uso residencial, de estilo neorenacentista. Corresponde a una edificación aislada compuesta de dos pisos, ubicada a mitad de manzana. Su emplazamiento predial genera espacio libre por la totalidad del perímetro.

- Su volumen es de gran calidad estética y arquitectónica, su fachada es armónica y tiene un gran manejo de la composición en donde destaca especialmente la enmarcación del acceso.

- Se recomienda conservar sus características formales, manteniendo todos los elementos originales en sus fachadas, sin permitir construcciones ni intervenciones en antejardín. Actualmente hay intervenciones que van en desmedro de su valor por lo que se recomienda fortalecer y revitalizar su conexión con el entorno y su arquitectura, rememorando sus jardines y normando las tonalidades y materialidad de fachadas y ornamentos.

- En caso de ampliaciones, estas deben realizarse hacia la parte posterior del predio, procurando evitar vistas desde la calle, contemplando un diseño que dialogue armónicamente con la construcción existente.
