1.- IDENTIFICACIÓN DEL INMUEBLE

REGION	COMUNA	CALLE	NÚMERO	ID PLANO	DENOMINACIÓN DEL INMUEBLE	ARQUITECTO	ROL
Metropolitana	Providencia	Manuel Montt	1556	ICH_37	Vivienda	Sin registro	03518-027

4.- RESEÑA DE VALORES Y ATRIBUTOS PATRIMONIALES DEL INMUEBLE

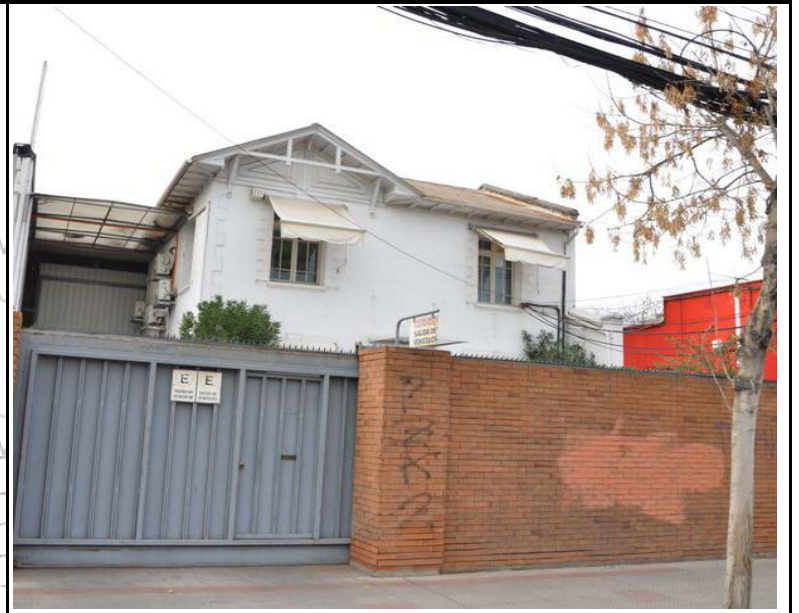
3.- FOTOGRAFÍA DEL INMUEBLE

El inmueble se ubica en calle Manuel Montt y corresponde a una construcción de dos pisos, aislada, de estilo neorenacentista. Destacan la calidad de su ornamentación en ventanas, puertas y corredor del segundo piso. Predio fusionado según resolución N° 90 de 1995.

- Se recomienda recuperar las cualidades arquitectónicas que actualmente están opacadas por las intervenciones posteriores, fortalecer la imagen de su fachada eliminando elementos que alteran su composición (equipos de aire acondicionado, ductos eléctricos, cobertizos, cierres y toldos en ventanas) y rescatar las áreas verdes características de su estilo (jardín y antejardín), que actualmente son zonas de estacionamiento.

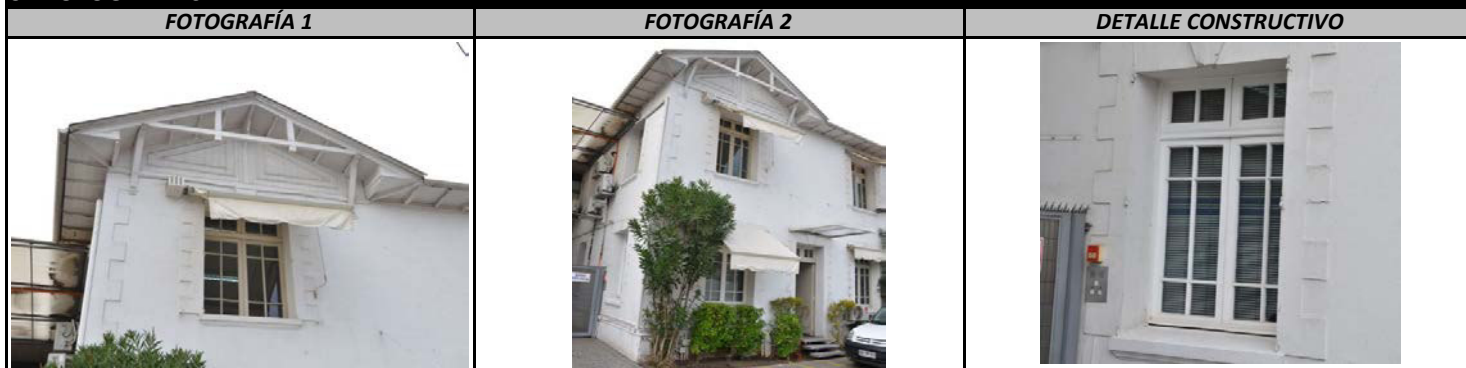
9.- FOTOGRAFÍAS

- Inmueble destinado originalmente a uso residencial, de estilo neorenacentista. Corresponde a una edificación aislada de dos pisos, ubicada a mitad de la manzana. Su emplazamiento predial genera espacio libre por la totalidad del perímetro. Su volumen es de gran calidad estética y arquitectónica, su fachada es armónica y tiene un gran manejo de la composición en donde destacan las ornamentaciones de ventanas, puertas y el corredor del segundo piso.

- En caso de ampliaciones, estas deben realizarse en el fondo del predio, procurando evitar vistas desde la calle, contemplando un diseño que dialogue armónicamente con la construcción existente.
