1.- IDENTIFICACIÓN DEL INMUEBLE

REGION	COMUNA	CALLE	NÚMERO	ID PLANO	DENOMINACIÓN DEL INMUEBLE	ARQUITECTO	ROL
Metropolitana	Providencia	Manuel Montt	1854	ICH_39	Vivienda	Luciano Kulczewski	04018-021

3.- FOTOGRAFÍA DEL INMUEBLE

8.- CARACTERÍSTICAS MORFOLÓGICAS DEL INMUEBLE

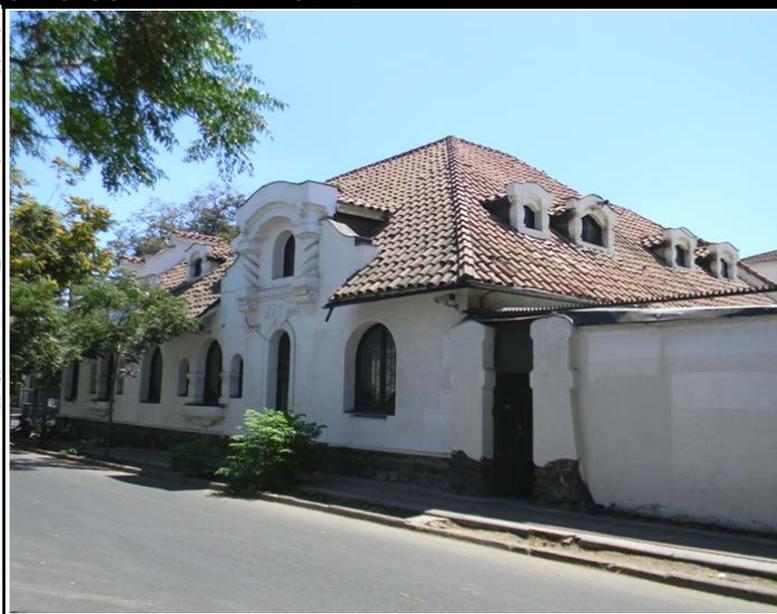
Edificio originalmente de vivienda, ubicado en la esquina de la manzana. La fachada por Manuel Montt presenta antejardín y un cierre predial permeable que permite que la edificación sea vista desde el espacio público. La fachada por calle Los Capitanes es continua, sin antejardín y está en directa relación con el espacio público. La edificación contribuye a realzar el sector.

Es un inmueble de estilo ecléctico, que vincula elementos del barroco, renacentistas y tradicional chileno. Destacan la ornamentación de sus ventanas, balcones, pilares y cubierta de techo de tejas artesanales.

- Se recomienda conservar sus características formales, sin modificar la volumetría, manteniendo todos los elementos originales en sus fachadas como texturas, materialidad y ornamentos.

- En caso de ampliaciones, estas deben realizarse en la parte posterior del predio, procurando evitar vistas desde la calle, contemplando un diseño que dialogue armónicamente con la construcción existente.

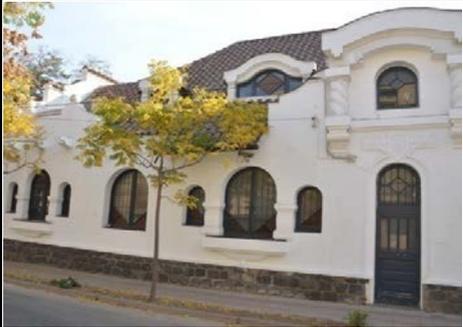
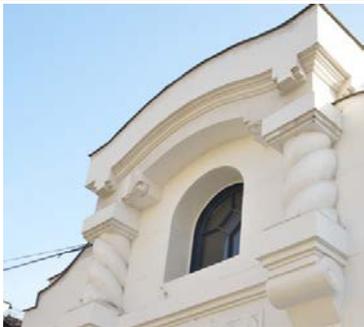
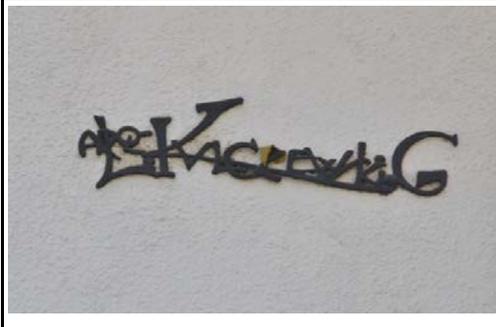
FOTOGRAFÍA 1	FOTOGRAFÍA 2	DETALLE CONSTRUCTIVO

- Edificación aislada de dos pisos destinado originalmente a uso residencial, de estilo ecléctico. Se ubica en la esquina de una manzana (intersección de calle Manuel Montt con Los Capitanes).

- Su volumen es de gran calidad estética y arquitectónica, su fachada es armónica y tiene un gran manejo de la composición en donde destacan la vinculación de elementos del barroco, renacentista y tradicional chileno, resalta la ornamentación de sus ventanas, balcones, pilares y cubierta de techo de teja artesanales.
