**1.- IDENTIFICACIÓN DEL INMUEBLE**

REGION	COMUNA	CALLE	NÚMERO	ID PLANO	DENOMINACIÓN DEL INMUEBLE	ARQUITECTO	ROL
Metropolitana	Providencia	Orrego Luco	087-0111	ICH_42	Edificio Representativo	Carlos Cruz	00028-009

**4.- RESEÑA DE VALORES Y ATRIBUTOS PATRIMONIALES DEL INMUEBLE**

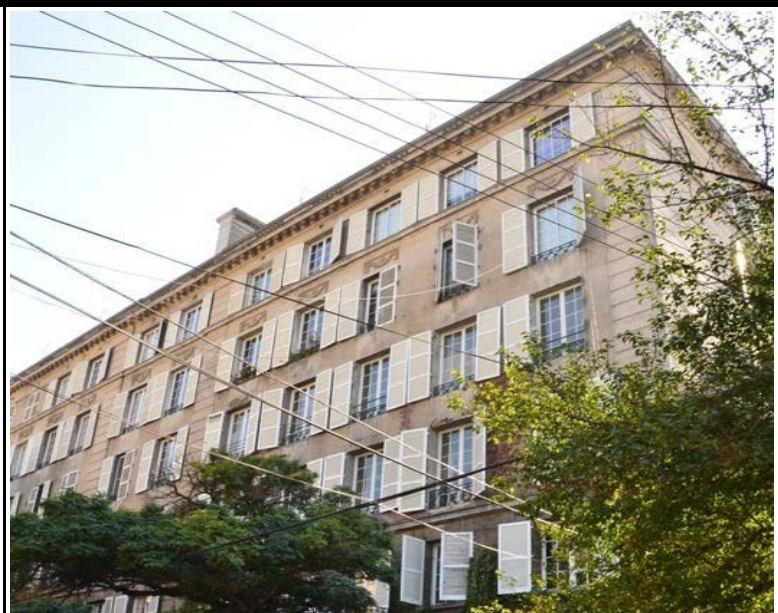
**3.- FOTOGRAFÍA DEL INMUEBLE**

Edificio de seis pisos, de tipología fachada continua, ubicado a mitad de manzana, enfrentando a calle Orrego Luco. Se encuentra en contacto directo con el espacio público.

El edificio de estilo neoclásico, destaca por la armonía de sus proporciones, composición y tratamiento de fachada y vanos. Resaltan entre sus elementos las persianas de madera blancas, sus dos accesos y pilares con ornamentación.

El inmueble y su entorno se encuentran en buen estado de conservación.

- Edificio de seis pisos destinado originalmente a uso residencial, de estilo neoclásico. Se ubica en un terreno en la mitad de manzana, frente a la calle Orrego Luco. C
- En su volumen se destaca la armonía de sus proporciones, la composición y tratamiento de fachada. Resaltan entre sus elementos las persianas de maderas blancas, sus dos accesos, pilares con ornamentación y el trabajo de sus barandas.
- Se recomienda conservar sus características formales, manteniendo todos los elementos originales en sus fachadas como texturas, materialidad y ornamentos.
