1.- IDENTIFICACIÓN DEL INMUEBLE

REGION	COMUNA	CALLE	NÚMERO	ID PLANO	DENOMINACIÓN DEL INMUEBLE	ARQUITECTO	ROL
Metropolitana	Providencia	Pedro de Valdivia	425	ICH_44	Capilla Colegio Argentino SSCC	José Forteza	01325-010

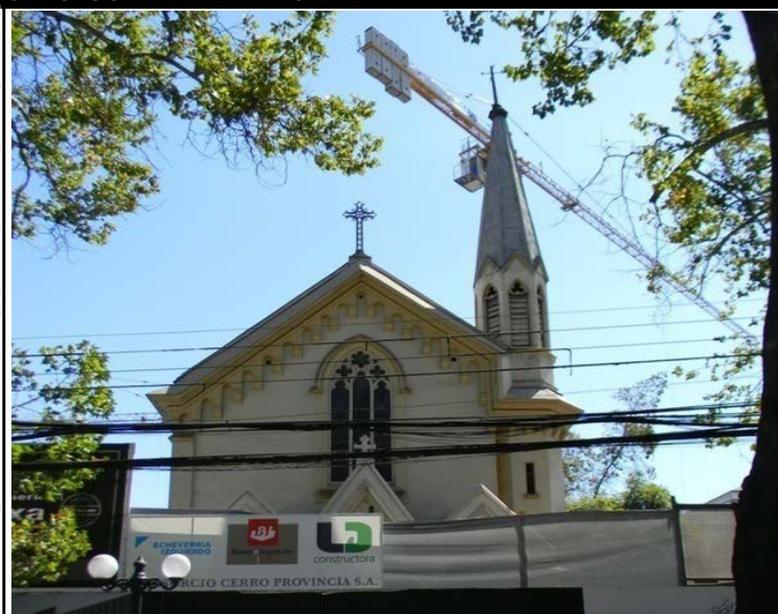
3.- FOTOGRAFÍA DEL INMUEBLE

El inmueble es de estilo neogótico, destacando su diseño de acceso, el trabajo de fachadas y vitrales. Es un inmueble de gran calidad estética y arquitectónica.

El inmueble se encuentra en regular estado de conservación. Su entorno se encuentran en buen estado de conservación.

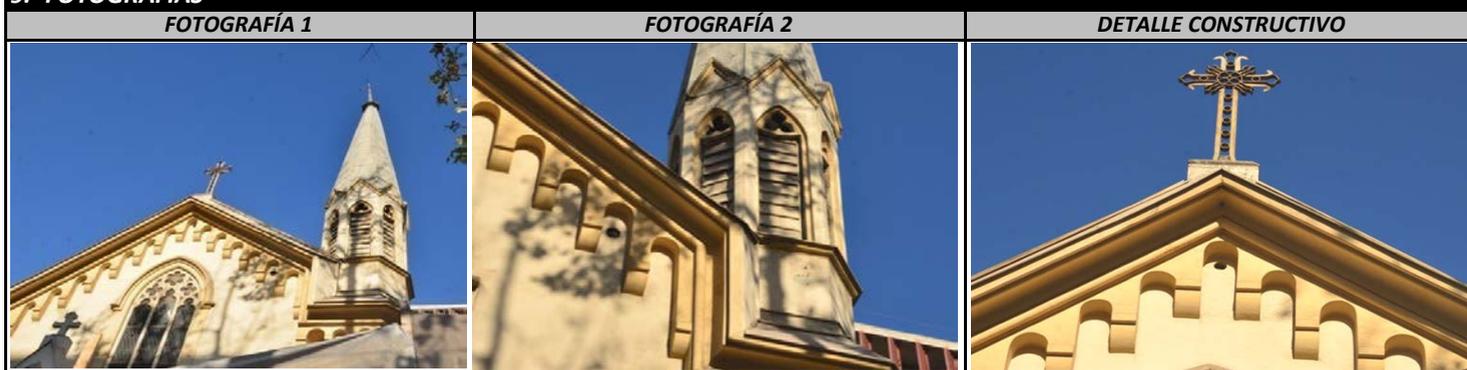
9.- FOTOGRAFÍAS

- Iglesia de una nave y un campanario, de estilo neogótico. Se ubica en la mitad de manzana, al lado de un edificio nuevo retirado de la línea de edificación de modo que la fachada lateral de la iglesia queda expuesta.
- Los elementos neogóticos son la ventana central con vitral, los arcos ojivales y el pórtico por el cual se accede al edificio directamente desde la acera.
- Se recomienda conservar las características del edificio, esto es, mantener todos los elementos originales de las fachadas como texturas, materialidad y ornamentos.
