1.- IDENTIFICACIÓN DEL INMUEBLE

REGION	COMUNA	CALLE	NÚMERO	ID PLANO	DENOMINACIÓN DEL INMUEBLE	ARQUITECTO	ROL
Metropolitana	Providencia	Pedro de Valdivia	1115	ICH_46	Edificio Representativo	Arturo Calvo Hurtado	02225-011

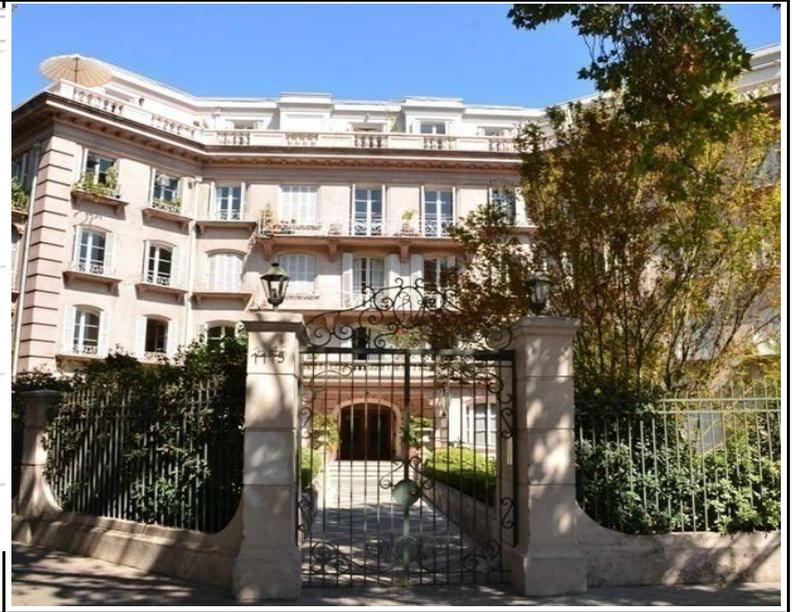
3.- FOTOGRAFÍA DEL INMUEBLE

El edificio es una construcción de cinco pisos, aislada, de estilo historicista, emplazada en la concurrida calle Pedro de Valdivia. Destaca el trabajo en ornamentación de fachadas, detalles en balcones, acceso y balaustradas en terraza superior.

- Edificio de cinco pisos, destinado originalmente a uso residencial, de estilo historicista. Compuesto por tres bloques dispuestos en forma de "U abierta" conformando un patio interior común.
- Su volumen destaca por la armonía de sus proporciones, su composición y ornamentación de fachadas, detalles de balcones, acceso y balaustradas y trabajo del fierro forjado en sus balcones y barandas.
- Se recomienda conservar las características formales, manteniendo todos los elementos originales de sus fachadas como texturas, materialidad y ornamentos.
