**1.- IDENTIFICACIÓN DEL INMUEBLE**

REGION	COMUNA	CALLE	NÚMERO	ID PLANO	DENOMINACIÓN DEL INMUEBLE	ARQUITECTO	ROL
Metropolitana	Providencia	Pedro de Valdivia	2219	ICH_48	Clínica Sara Moncada de Arias	Alberto Cruz Montt	04025-008

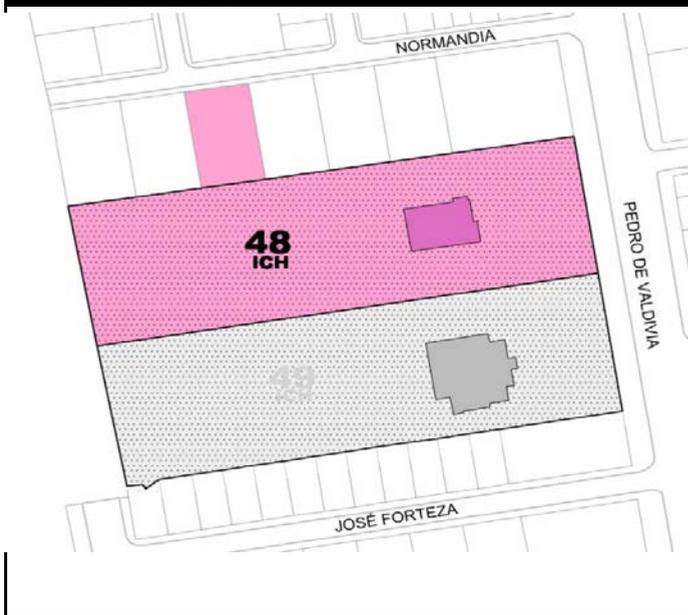
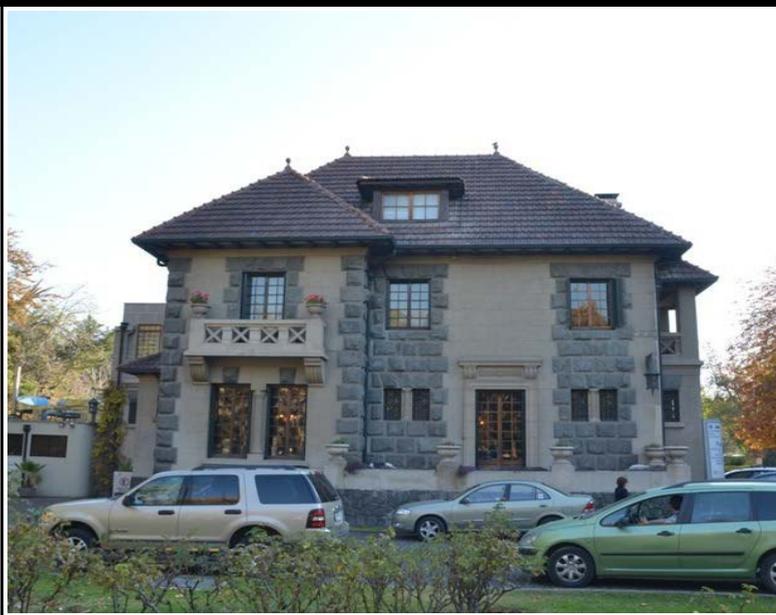
**3.- FOTOGRAFÍA DEL INMUEBLE**

Es una construcción de estilo neotudor, en la cual destacan el trabajo de molduras de yeso en sus ventanas, dinteles, antepechos y esquinas. Es un inmueble de calidad estética y arquitectónica, que contribuye a su entorno, resaltando su materialidad exterior.

El inmueble y su entorno se encuentran en buen estado de conservación.

- Se recomienda conservar sus características formales, manteniendo todos los elementos originales en sus fachadas como texturas, materialidad y ornamentos. El espacio del antejardín existente, junto con las especies arbóreas de valor que se encuentran en el predio deben ser conservadas.

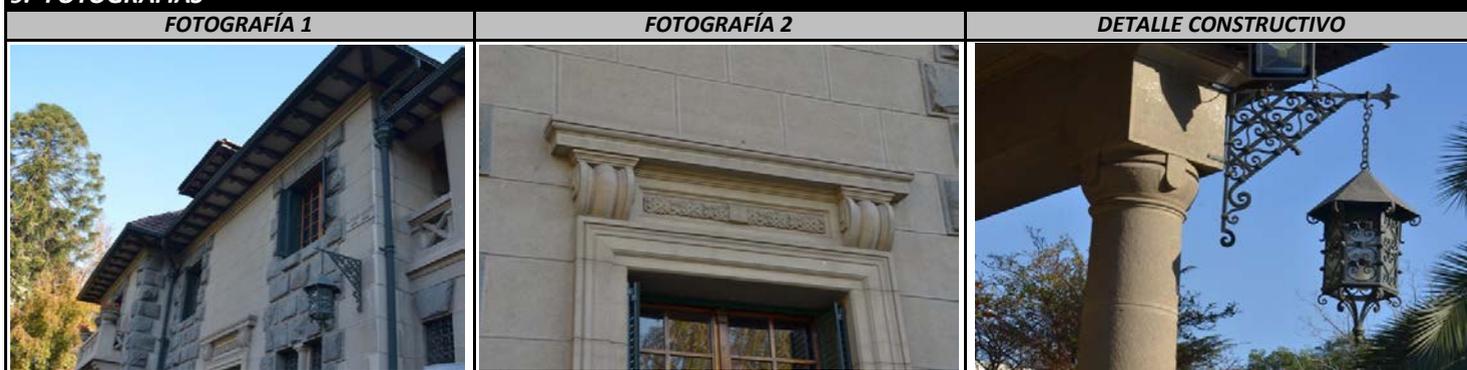
**9.- FOTOGRAFÍAS**

- Edificio originalmente de vivienda, de tres pisos y tipología aislada rodeada de jardines, representativa del modelo "ciudad jardín". Su arquitectura tiene influencias neotudor, corresponde a un modelo de desarrollo de la ciudad y de la comuna de la primera mitad del siglo XX. La forma y tamaño del predio corresponden al loteo original de la calle Pedro de Valdivia.

- El volumen destaca por su calidad estética y arquitectónica y en sus fachadas trabajos de molduras de yeso en ventanas, dinteles, antepechos y esquinas, resaltando principalmente su materialidad.

- En caso de ampliaciones, se deben realizar nuevas edificaciones en la parte posterior del predio, sin afectar el edificio original, sin que estas sean vistas desde la calle y contemplando un diseño que dialogue armónicamente con la construcción existente.
