**1.- IDENTIFICACIÓN DEL INMUEBLE**

REGION	COMUNA	CALLE	NÚMERO	ID PLANO	DENOMINACIÓN DEL INMUEBLE	ARQUITECTO	ROL
Metropolitana	Providencia	Pedro de Valdivia	2257	ICH_49	Vivienda	Eugenio Gellona	04025-009

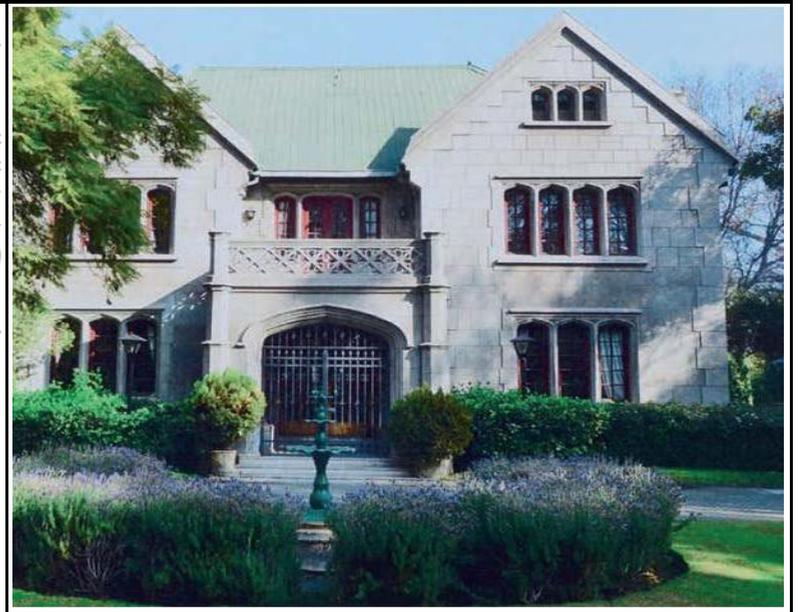
**3.- FOTOGRAFÍA DEL INMUEBLE**

Es una construcción interesante dada la particularidad de su diseño arquitectónico de estilo neotudor. Destacan su materialidad exterior, generando una variedad de colores en su fachada y el trabajo de molduras de yeso en ventanas, dinteles, antepechos y esquinas.

El inmueble y su entorno se encuentran en buen estado de conservación.

- El volumen destaca por su calidad estética y arquitectónica y en sus fachadas trabajos de molduras de yeso en ventanas, dinteles, antepechos y esquinas, resaltando principalmente su materialidad.
- Se recomienda conservar sus características formales, manteniendo todos los elementos originales en sus fachadas como texturas, materialidad y ornamentos. El espacio del antejardín existente, junto con las especies arbóreas de valor que se encuentran en el predio deben ser conservadas.
- En caso de ampliaciones, se deben realizar nuevas edificaciones en la parte posterior del predio, sin afectar el edificio original, sin que estas sean vistas desde la calle y contemplando un diseño que dialogue armónicamente con la construcción existente.

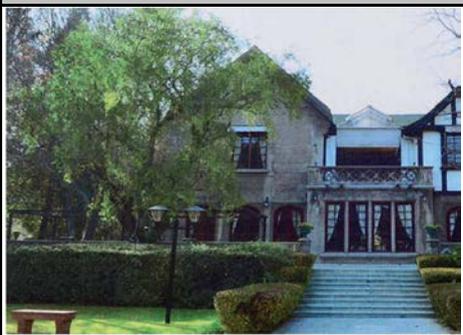
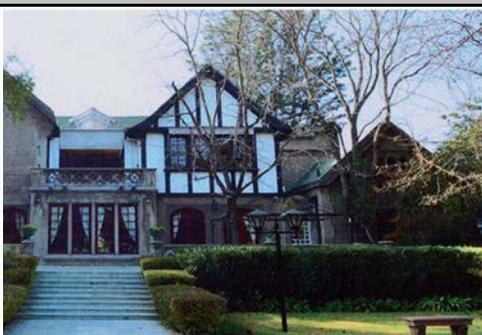
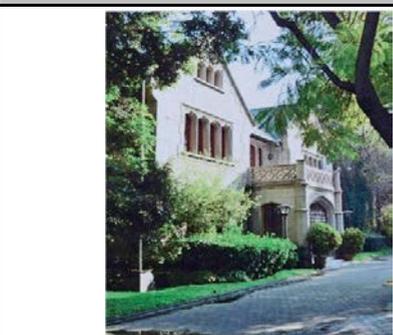
FOTOGRAFÍA 1	FOTOGRAFÍA 2	DETALLE CONSTRUCTIVO

El edificio corresponde a una construcción de dos y tres pisos, aislada con un amplio parque que la rodea. Actualmente es residencia del director general de carabineros, por lo que el ingreso está prohibido y el edificio no se ha podido fotografiar.
