1.- IDENTIFICACIÓN DEL INMUEBLE

REGION	COMUNA	CALLE	NÚMERO	ID PLANO	DENOMINACIÓN DEL INMUEBLE	ARQUITECTO	ROL
Metropolitana	Providencia	Pedro de Valdivia	92	ICH_52	Iglesia Ortodoxa Santísima Virgen María	Smith Solar / Smith Miller	00528-070

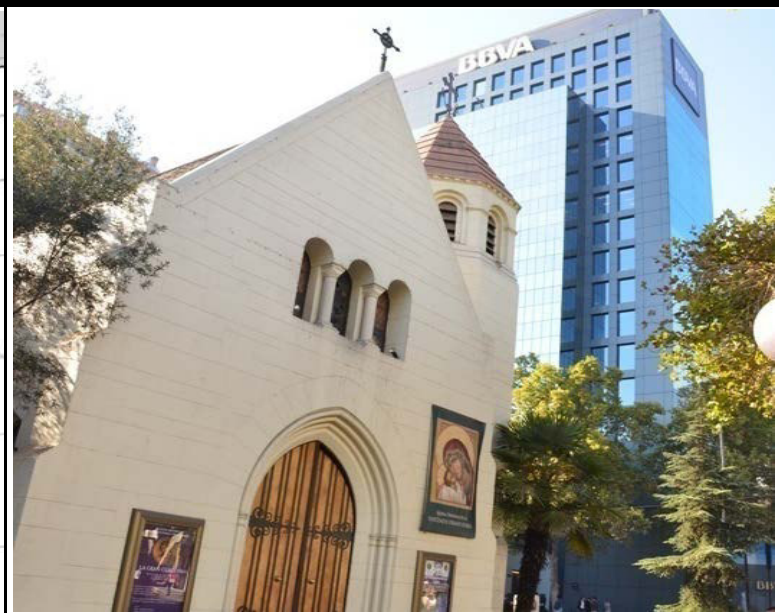
3.- FOTOGRAFÍA DEL INMUEBLE

El edificio es de estilo historicista, destacan la armonía de sus proporciones y tratamiento de fachada, resaltando vanos de ventanas y puertas. El inmueble posee un techo a dos aguas de tejas artesanales, no presenta gran ornamentación.

- Iglesia de arquitectura estilo historicista. Corresponde a una edificación compuesta de una nave y un campanario. La edificación está en contacto directo con el espacio público, sin cerramientos lo que permite generar una explanada de acceso que es parte de la calle.
- Su volumen destaca por su gran calidad estética y arquitectónica, de ornamentaciones simples, resaltando vanos de ventanas y puertas, el techo a dos aguas de tejas artesanales.
- Se recomienda conservar sus características formales, manteniendo todos los elementos originales en sus fachadas como texturas, materialidad y ornamentos.
