**1.- IDENTIFICACIÓN DEL INMUEBLE**

REGION	COMUNA	CALLE	NÚMERO	ID PLANO	DENOMINACIÓN DEL INMUEBLE	ARQUITECTO	ROL
Metropolitana	Providencia	Pocuro	2801	ICH_53	Colegio San Ignacio	Alberto Piwonka	02744-053

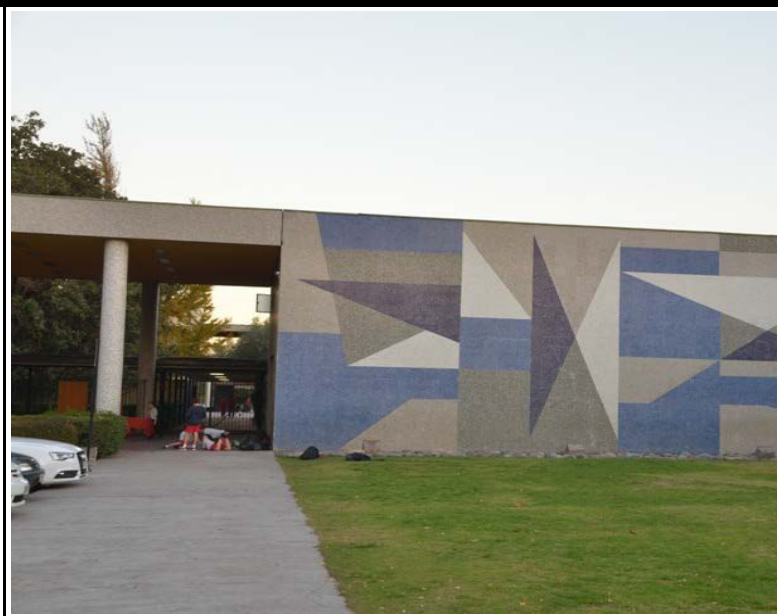
**3.- FOTOGRAFÍA DEL INMUEBLE**

El colegio San Ignacio del Bosque es un hito de la arquitectura moderna chilena de los años cincuenta, aportando elementos tales como: pilotis, volúmenes simples y ortogonales, ventanales corridos y una geometría acorde a los usos.

Este inmueble es identificado y valorado como patrimonio por la comunidad, se constituye como un referente dentro del barrio y la comuna. El inmueble y su entorno se encuentran en buen estado de conservación.

- Edificios de dos y tres pisos, destinados originalmente a uso educacional de gran calidad estética y arquitectónica, hito de la arquitectura moderna en Chile de los años cincuenta. El conjunto de edificios utiliza casi toda la manzana pero los edificios de valor se ubican enfrentando calle pocuro.
- Su volumen destaca por su gran calidad estética y arquitectónica, resaltando elementos como pilotis; volúmenes simples y ortogonales, ventanales corridos, una geometría acorde a los usos y el mural de acceso.
- Se recomienda conservar sus características formales, manteniendo todos los elementos originales en sus fachadas como texturas, materialidad y ornamentos, pilotis y ventanales.
- Las nuevas edificaciones del predio no deben afectar los edificios de valor, procurando evitar vistas desde la calle Pocuro, contemplando un diseño que dialogue armónicamente con la construcción existente.

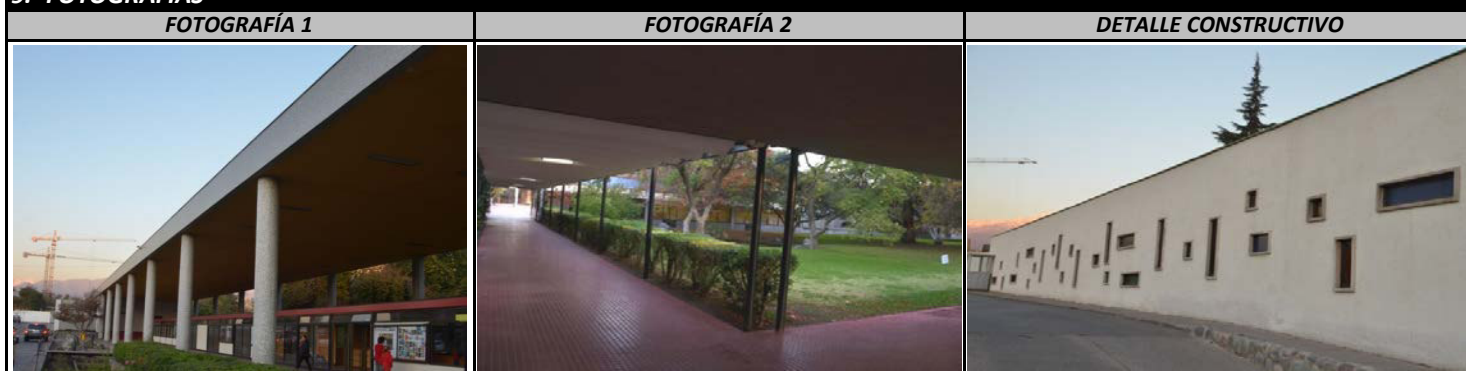
**9.- FOTOGRAFÍAS**

TIPOLOGÍA DEL INMUEBLE		SISTEMA DE AGRUPAMIENTO		TIPO DE CUBIERTA	
MANZANA		AISLADO	X	HORIZONTAL	X
ESQUINA		PAREADO		INCLINADA	
ENTRE MEDIANEROS	X	CONTINUO		CURVA (OTRO)	
SUPERFICIES		ALTURA		ANTEJARDÍN	
TERRENO	74.525,00 m <sup>2</sup>	Nº DE PISOS	2 y 3	FRENTE 1	42,00
EDIFICADA	3.080,00 m <sup>2</sup>	METROS	8 a 9	FRENTE 2	
ESTADO DE CONSERVACIÓN		GRADO DE ALTERACIÓN		APTITUD PARA REHABILITACIÓN	
ELEMENTO	ENTORNO	SIN MODIFICACIÓN		VIVIENDA	
BUENO X	BUENO X	POCO MODIFICADO		EQUIPAMIENTO X	
REGULAR	REGULAR	MUY MODIFICADO		COMERCIO	
MALO	MALO	OTROS (ESPECIFICAR)		OTROS (ESPECIFICAR)	
MATERIALIDAD DEL INMUEBLE					
ESTRUCTURA		TECHUMBRE	Zinc		
DESCRIPCIÓN DEL INMUEBLE					
El inmueble corresponde a un edificio de dos y tres pisos de altura, ubicado en calle Pocuro y desarrollado por el destacado arquitecto Alberto Piwonka. Es un referente de la arquitectura moderna en Chile, hito del desarrollo de los años cincuenta.
