1.- IDENTIFICACIÓN DEL INMUEBLE

REGION	COMUNA	CALLE	NÚMERO	ID PLANO	DENOMINACIÓN DEL INMUEBLE	ARQUITECTO	ROL
Metropolitana	Providencia	Providencia	227-229	ICH_54	Edificio Representativo	Sin registro	00831-015

4.- RESEÑA DE VALORES Y ATRIBUTOS PATRIMONIALES DEL INMUEBLE

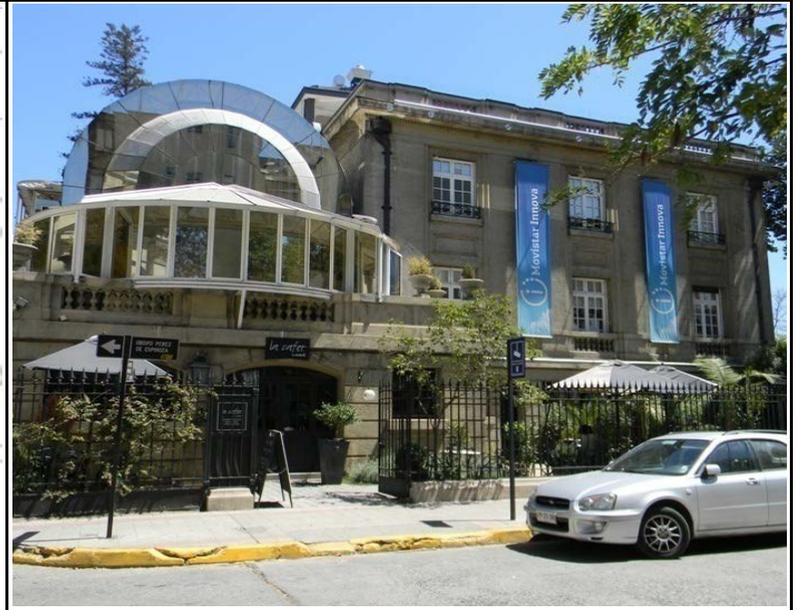
3.- FOTOGRAFÍA DEL INMUEBLE

Se emplaza en la intersección de las calles Obispo Pérez de Epinoza y Providencia, posee tres pisos y es de estilo neoclásico francés. Se encuentra en muy buen estado de mantención.

- Se recomienda conservar sus características formales, manteniendo todos los elementos originales en sus fachadas como texturas, materialidad y ornamentos. De igual forma, no se deben permitir construcciones ni intervenciones en antejardín, con el fin de no afectar su tipología ni su aporte urbano.

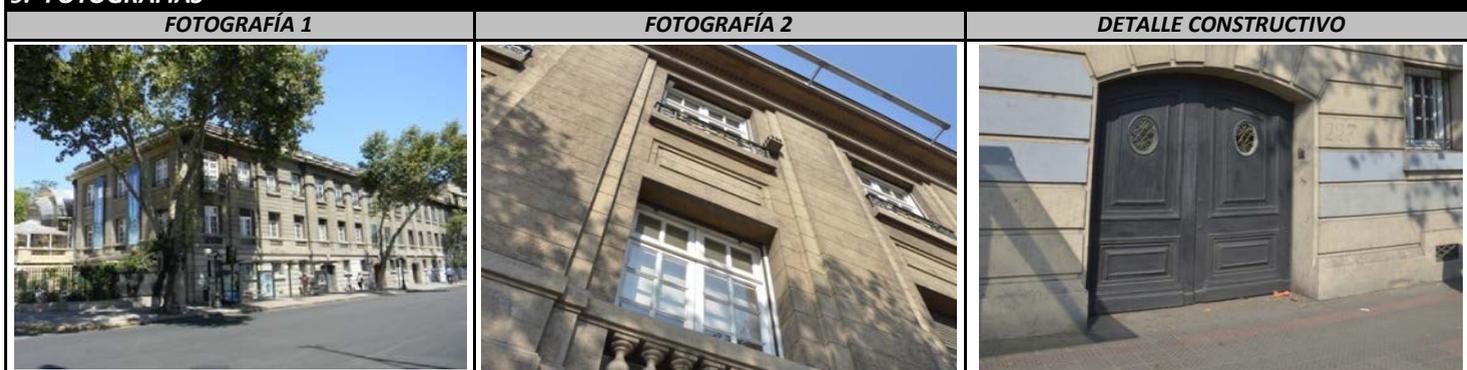
9.- FOTOGRAFÍAS

- Edificio de tres pisos destinado originalmente a uso residencial, de arquitectura neoclásico francés. Su ubicación en la esquina de la manzana enmarca la entrada al conjunto de valor patrimonial "Vaticano Chico". Su emplazamiento en la manzana expone tres de sus fachadas y se encuentra en directa relación con el espacio público, las fachadas norte y sur son continuas, su frente oriente cuenta con un antejardín. Realza el sector y el paisaje urbano.

- Su volumen tiene gran calidad estética y arquitectónica, resaltando su armonía de proporciones muy bien logradas y composición y tratamiento de fachadas y vanos que poseen poca ornamentación y líneas simples.

- En caso de ampliaciones, estas no deben modificar la volumetría percibida desde el espacio público y deben contemplar un diseño que dialogue armónicamente con la construcción existente.
