**1.- IDENTIFICACIÓN DEL INMUEBLE**

REGION	COMUNA	CALLE	NÚMERO	ID PLANO	DENOMINACIÓN DEL INMUEBLE	ARQUITECTO	ROL
Metropolitana	Providencia	Providencia	405	ICH_56	Vivienda Colectiva	Jaime Larraín y Jaime Sanfuentes	00503-001

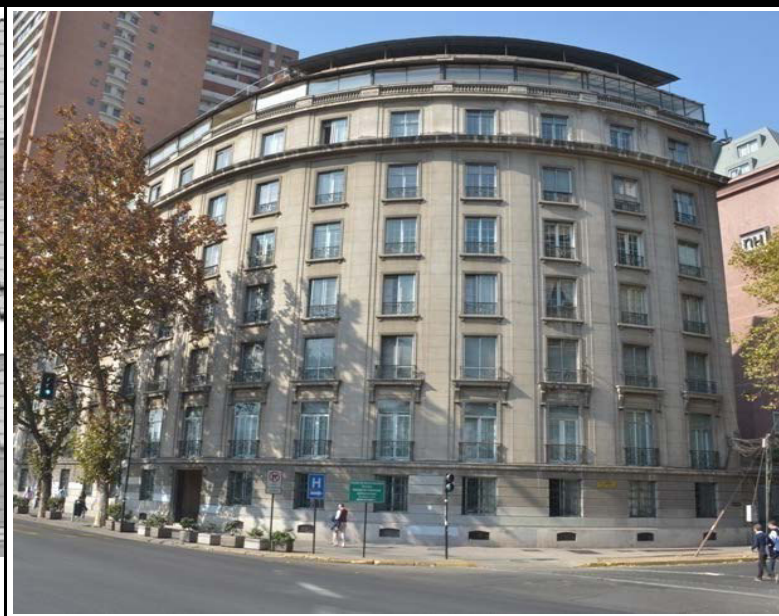
**3.- FOTOGRAFÍA DEL INMUEBLE**

El inmueble y su entorno se encuentran en buen estado de conservación. Su disposición en el terreno y su fachada curva lo hacen ser identificado y valorado por la comunidad.  
 Forma parte de un conjunto con valor patrimonial.

El inmueble se ubica en la intersección de las calles Condell y Providencia. Corresponde a un edificio de siete pisos de altura, con una terraza habilitada en su cubierta y una fachada curva que destaca dentro del área. Es de estilo neoclásico y se constituye como un ejemplo de calidad estética y arquitectónica.

- Se recomienda conservar sus características formales, manteniendo todos los elementos originales en sus fachadas. De igual forma, en caso de ampliaciones, no deben afectar su tipología, su aporte urbano, fortaleciendo su presencia en el barrio. Se deben normar actualizaciones de ventanas o cubiertas de terraza superior, procurando conservar la homogeneidad y simpleza de sus fachadas.

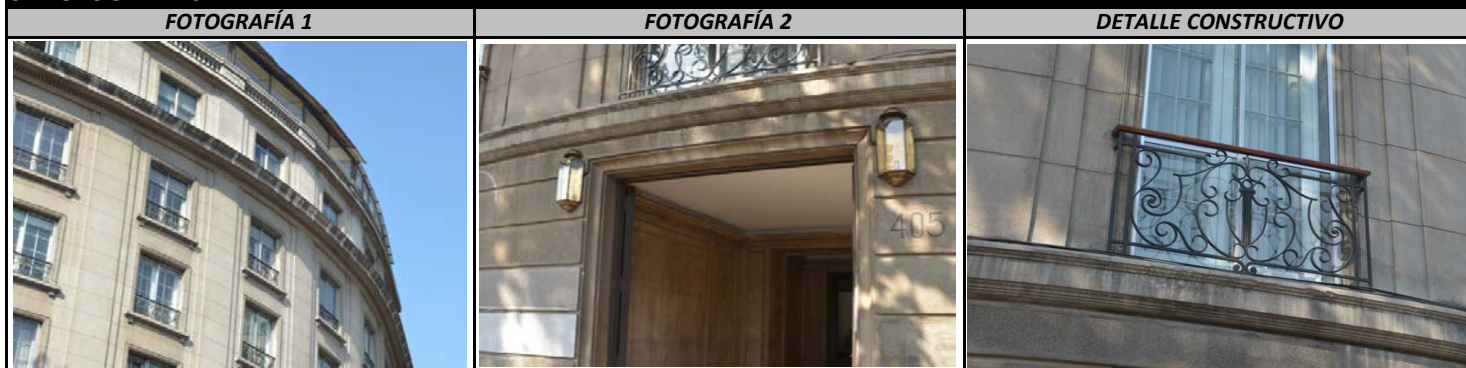
**9.- FOTOGRAFÍAS**

- Edificio curvo de siete pisos y un piso de terraza, destinado originalmente a uso residencial, de estilo neoclásico.
- Su volumen destaca por su gran calidad estética y arquitectónica; su fachada tiene armonía de proporciones, se distinguen claramente tres partes: zócalo, cuerpo y remate. Su fachadas y vanos tienen poca ornamentación y líneas simples, sobresalen dentro de sus elementos ventanas, barandas y balaustradas en la terraza de la cubierta. Es reconocido por poseer un alto valor estilístico, destaca dentro del barrio y por la fachada absolutamente curva.
