1.- IDENTIFICACIÓN DEL INMUEBLE

REGION	COMUNA	CALLE	NÚMERO	ID PLANO	DENOMINACIÓN DEL INMUEBLE	ARQUITECTO	ROL
Metropolitana	Providencia	Providencia	1001	ICH_58	Iglesia Nuestra Señora del Carmen	Sin registro	00511-001

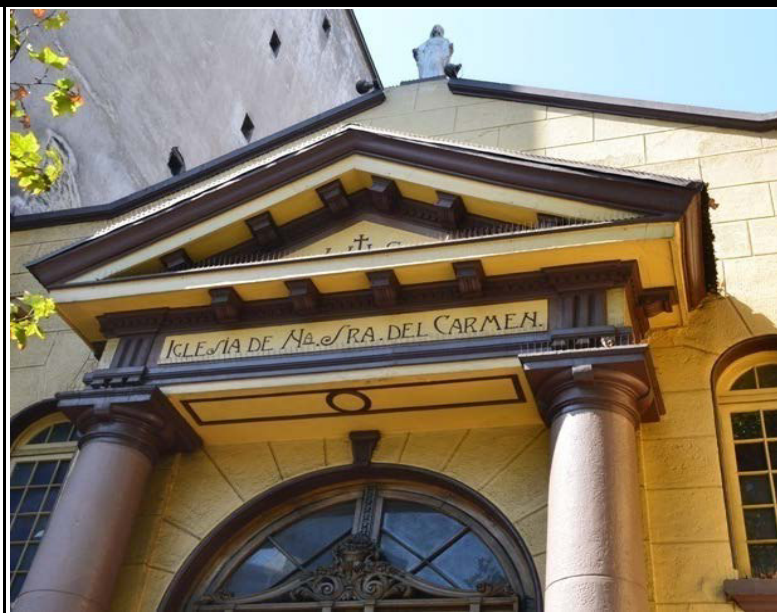
3.- FOTOGRAFÍA DEL INMUEBLE

La construcción es de estilo neorenacentista, destaca la simplicidad de su fachada, columnas y ornamentación del acceso. La edificación presenta una escala menor que las torres modernas que lo rodean.

La Iglesia Nuestra Señora del Carmen se emplaza en calle Providencia, destacándose entre los inmuebles de estilo moderno que la rodean. Actualmente se encuentra en un muy buen estado.

- Se recomienda conservar sus características formales, manteniendo todos los elementos originales en sus fachadas como texturas, materialidad y ornamentos, sin intervenir el atrio o explanada, con el fin de no afectar su tipología ni su aporte urbano.

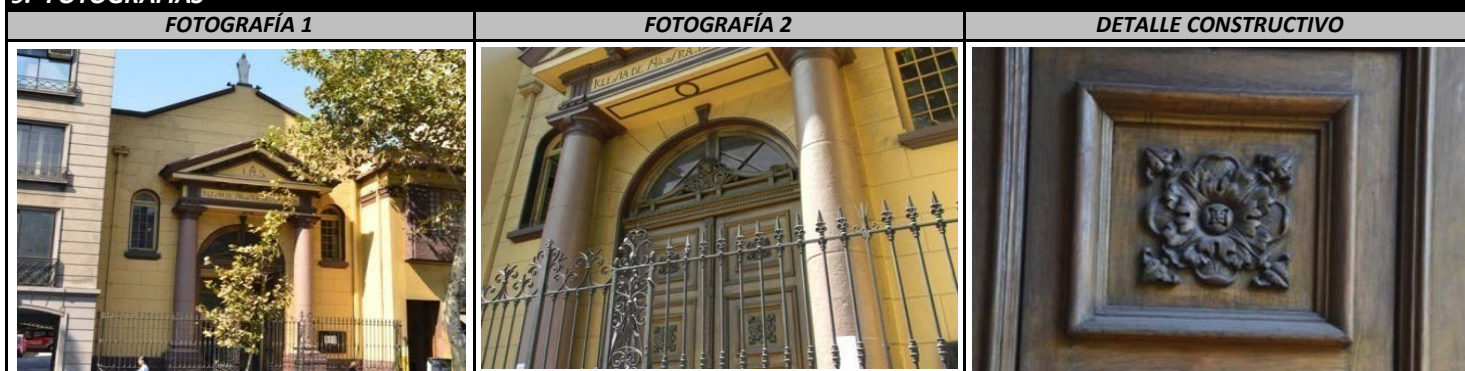
9.- FOTOGRAFÍAS

- Inmueble destinado a uso culto eclesiástico, de estilo neorenacentista. Corresponde a una edificación continua, ubicada en medio de la manzana, compuesta de una nave levemente retranqueada con respecto a la línea de edificación del resto de la cuadra, generándose un acceso protegido que se relaciona con el espacio público.

- Su volumen tiene gran calidad estética y arquitectónica, ornamentaciones simples entre las que resaltan las columnas y el acceso. Su valor urbano diversifica y aporta al paisaje.

- En caso de ampliaciones, estas deberían realizarse en la parte posterior del predio, procurando evitar ser vistas desde la calle, contemplando un diseño que dialogue armónicamente con la construcción existente.
