1.- IDENTIFICACIÓN DEL INMUEBLE

REGION	COMUNA	CALLE	NÚMERO	ID PLANO	DENOMINACIÓN DEL INMUEBLE	ARQUITECTO	ROL
Metropolitana	Providencia	Rancagua	409-431	ICH_61	Iglesia Hermanas de San José	Sin registro	02702-001

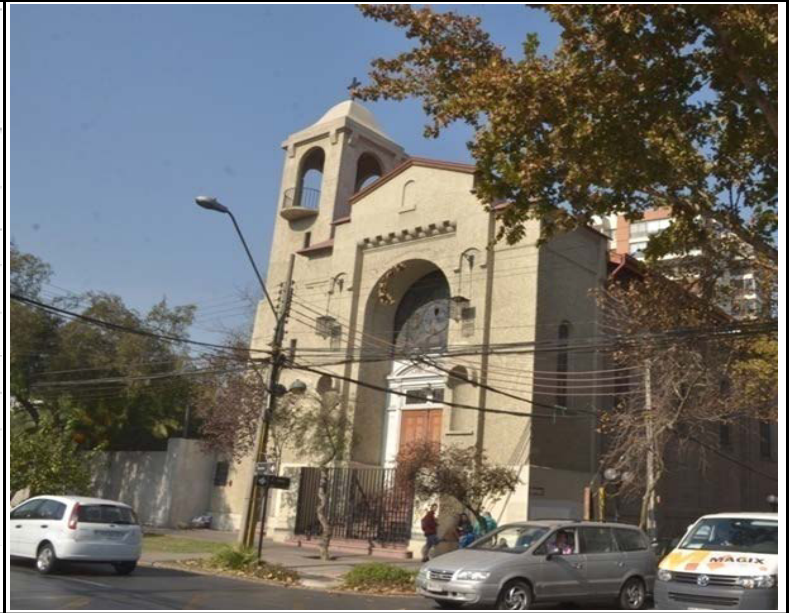
3.- FOTOGRAFÍA DEL INMUEBLE

Iglesia ubicada en la esquina de la manzana, su fachada principal tiene un antejardín que genera un atrio de acceso con escalera. Su cerramiento es transparente frente al acceso de la iglesia. La iglesia por calle Condell tiene una fachada continua y su gran escala urbana y materialidad aportan al paisaje urbano. El resto del conjunto de edificios que forman parte del predio tiene un cerramiento opaco y poco vínculo con el espacio público.

Es un inmueble de estilo historicista y su ornamento se compone de detalles en la fachada principal. Destacan sus vitrales, acceso y torreón, además del trabajo de muros de albañilería de ladrillos a la vista en su fachada por calle Condell.

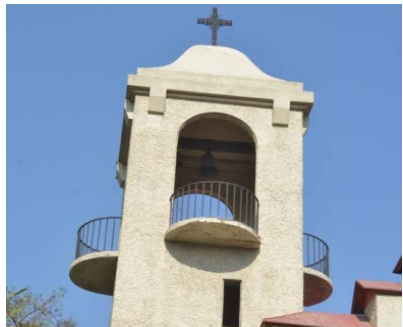
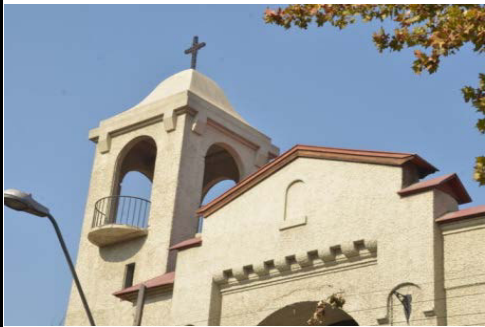
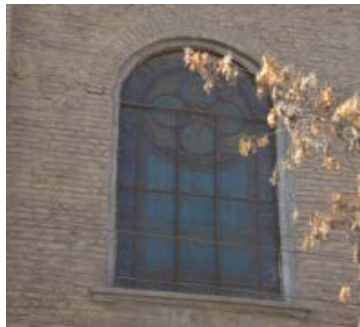
FOTOGRAFÍA 1	FOTOGRAFÍA 2	DETALLE CONSTRUCTIVO

- Iglesia de tres pisos, de arquitectura neogótica. Está compuesta por una nave y un campanario. Se ubica en un terreno esquina dentro de la manzana, con dos fachadas que dan directamente al espacio público.
- Se destacan sus ornamentos en fachada principal: vitrales, acceso y campanario, en su fachada lateral, se destaca el trabajo de muros de albañilería de ladrillos a la vista y sus diversas texturas.
- Se recomienda conservar las características formales, manteniendo todos los elementos originales en sus fachadas como texturas, materialidad y ornamentos.
